**PROJET D'AMENAGEMENT HYDRO-AGRICOLE
DU BASSIN DE L'ANAMBE**

**ACTUALISATION DES ETUDES HYDROLOGIQUES
ET LE PROGRAMME**

RAPPORT DEFINITIF

VOLUME IV

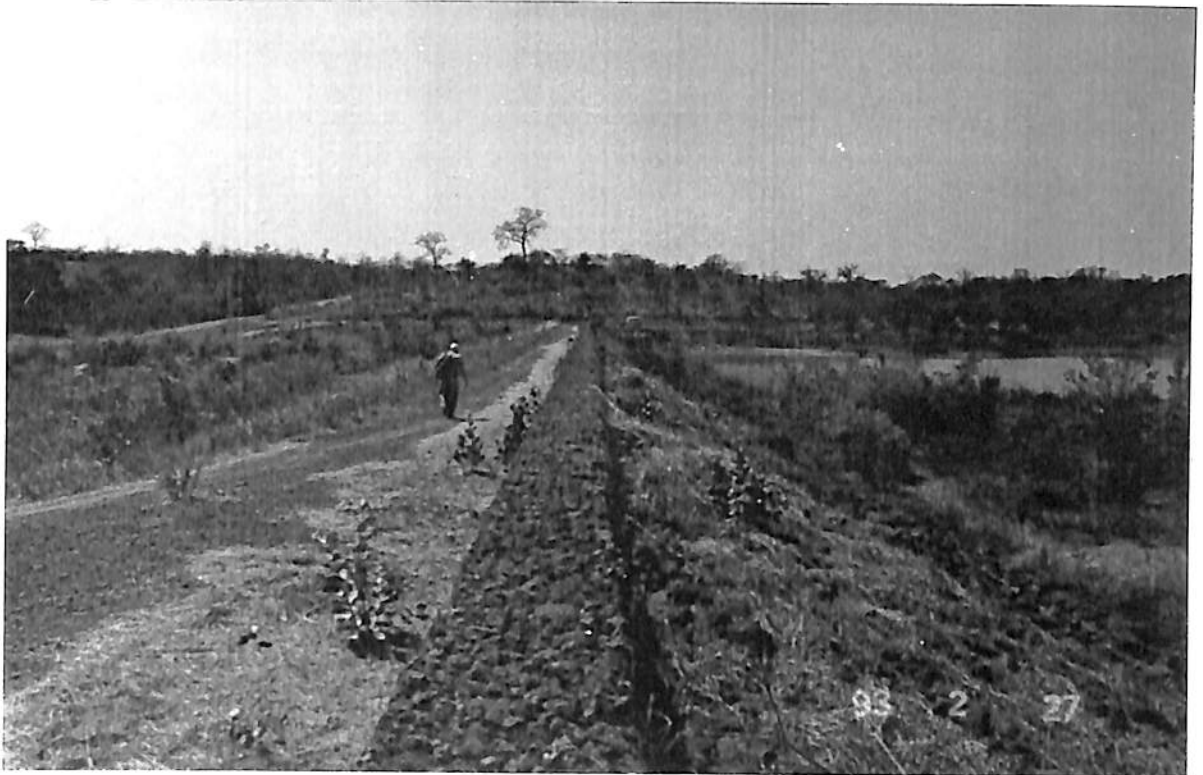
BARRAGE DU CONFLUENT
PRISE DE VUE A PARTIR DE LA RIVE GAUCHE.

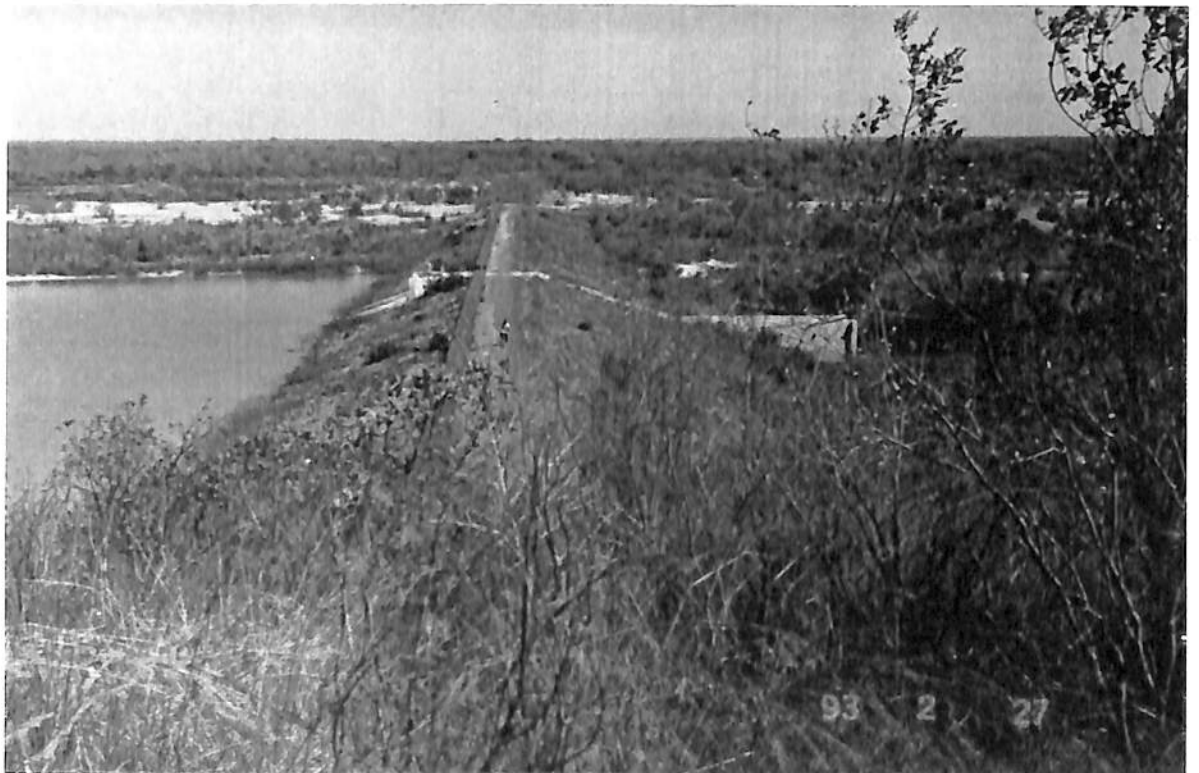
PRISE DE VUE
A PARTIR DE LA COLLINE SUR RIVE DROITE.

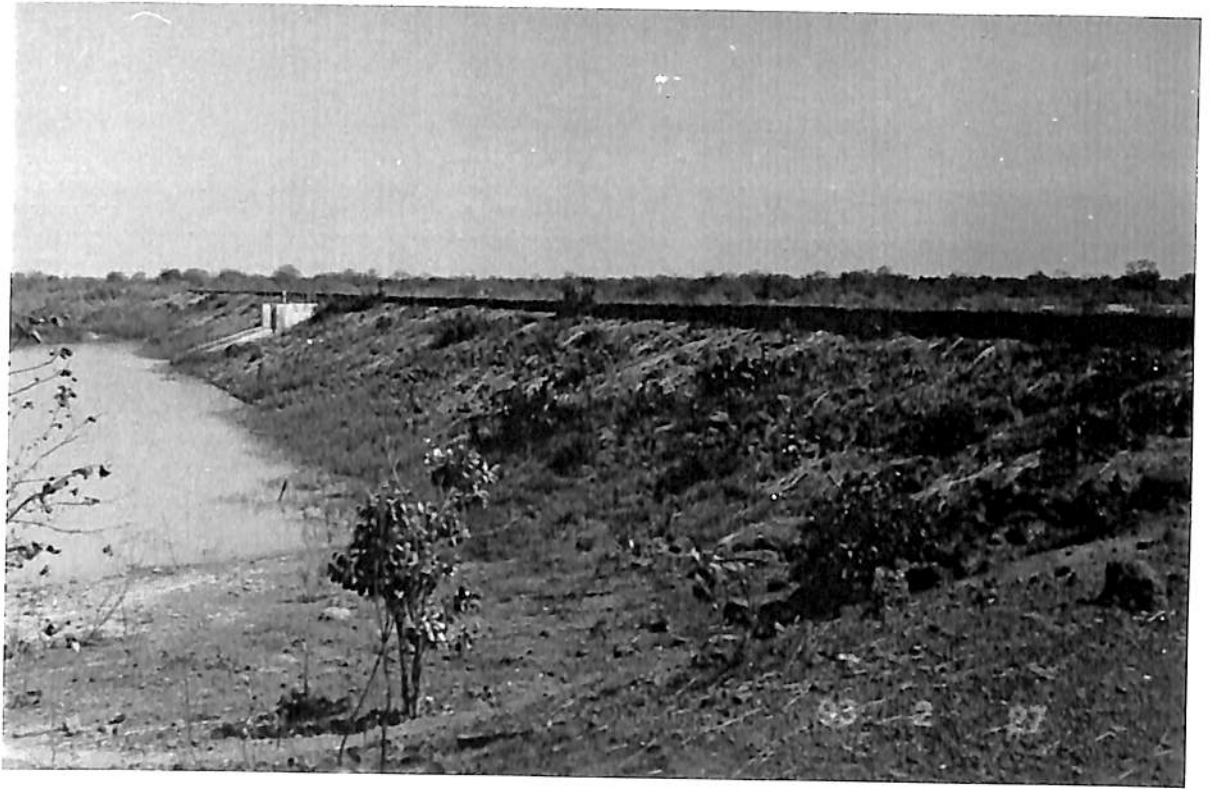
BARRAGE DU CONFLUENT
VUE DE LA RIVE DROITE DE LA RETENUE
COTE PAREMENT AMONT

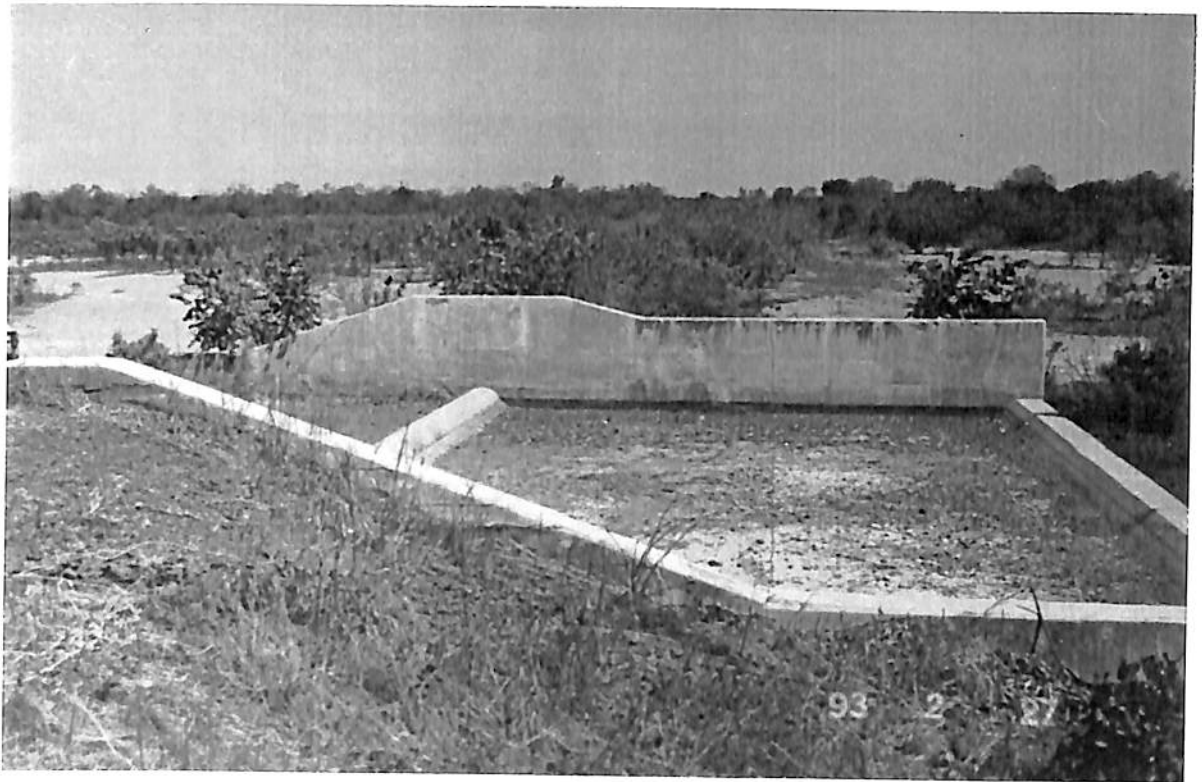
BARRAGE DU CONFLUENT
DESERVOIR PRINCIPAL EN BETON AVEC
DESERVOIR SECONDAIRE EN GABIONS A
L'ARRIERE PLAN (SUR RIVE GAUCHE)

CRUE DE PROJET $\approx 500 \text{ m}^3/\text{s}$

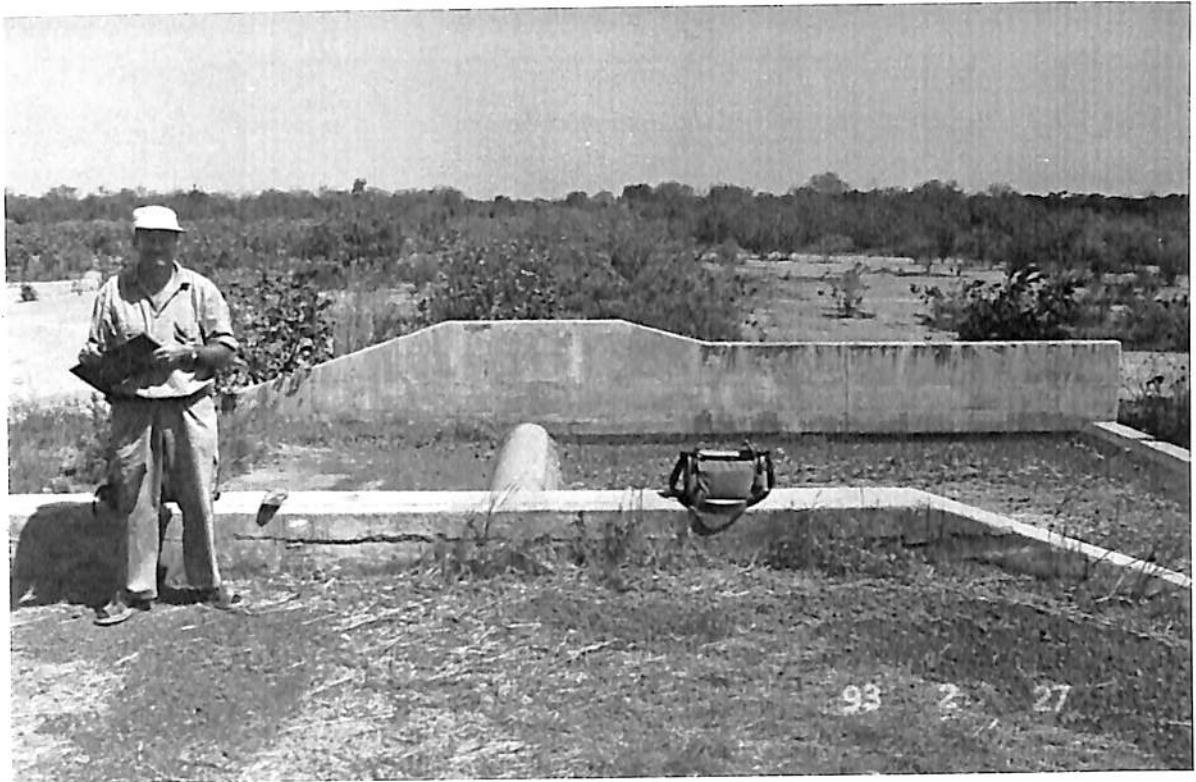
BARRAGE DU CONFLUENT ;

**L'EVACUATION DE CRUE EN BETON
EST IMPLANTE SUR LA RIVE GAUCHE ;**

- * LONGUEUR DU SEUIL = 20 mètres ;
- * COTE DE CALAGE DU SEUIL = IGN 22,30 m ;
- * FORMULE DU DEBIT DEVERSANT

$$Q = (2/3) \times (0,72) \times (20) \times \sqrt{2g} \times (h)^{1,5} \text{ m}^3/\text{s}$$

où

h = lame d'eau sur le seuil, en mètres

(NOTONS LE DEVERSOIR AUXILIAIRE EN GABIONS EN PLAN ARRIERE)

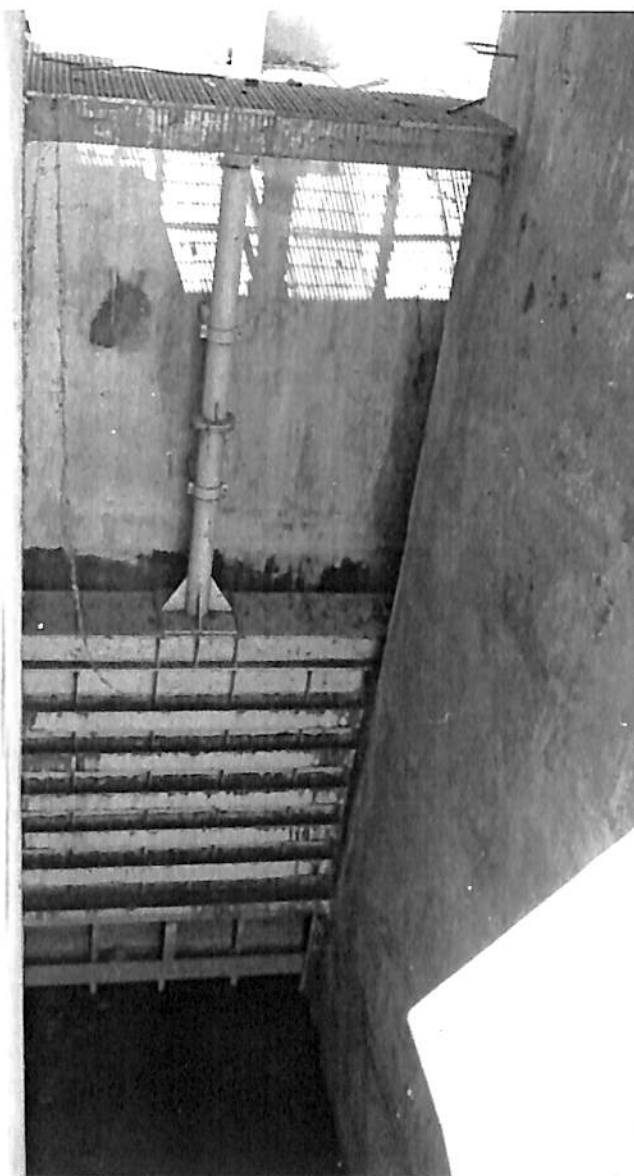
BARRAGE DU CONFLUENT
VANNE DE VIDANGE DE FOND ; VAUX MIEUX OPERER/ENTRAINER
CHAQUE ANNEE POUR "GRAISSER" LES RAINURES

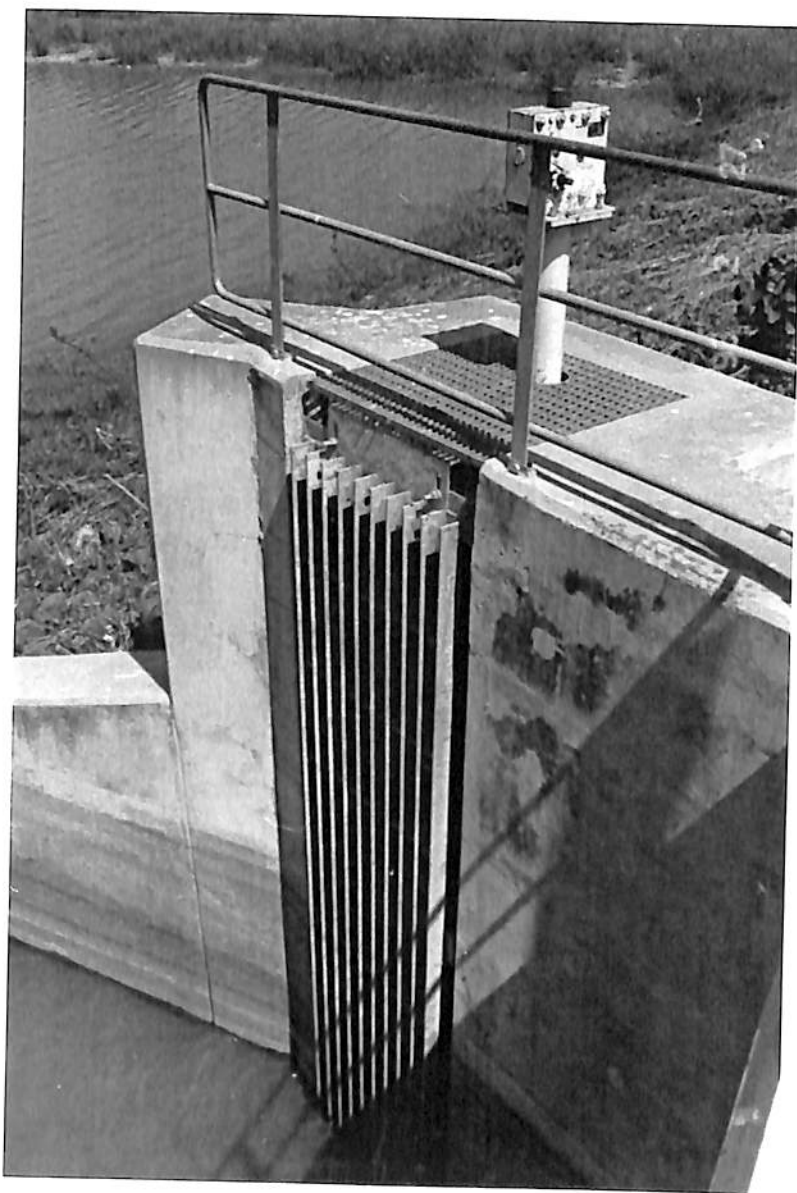
BARRAGE DU CONFLUENT (1983)
VUE AMONT DE LA VANNE DE DOTATION A COMMANDE MANUELLE,
AVEC LA GRILLE DE PROTECTION CONTRE DEBRIS ET SALETE FLOTTANT;
NOTONS LES TRACES D'EAU SUR LES MURS BAJOYERS.

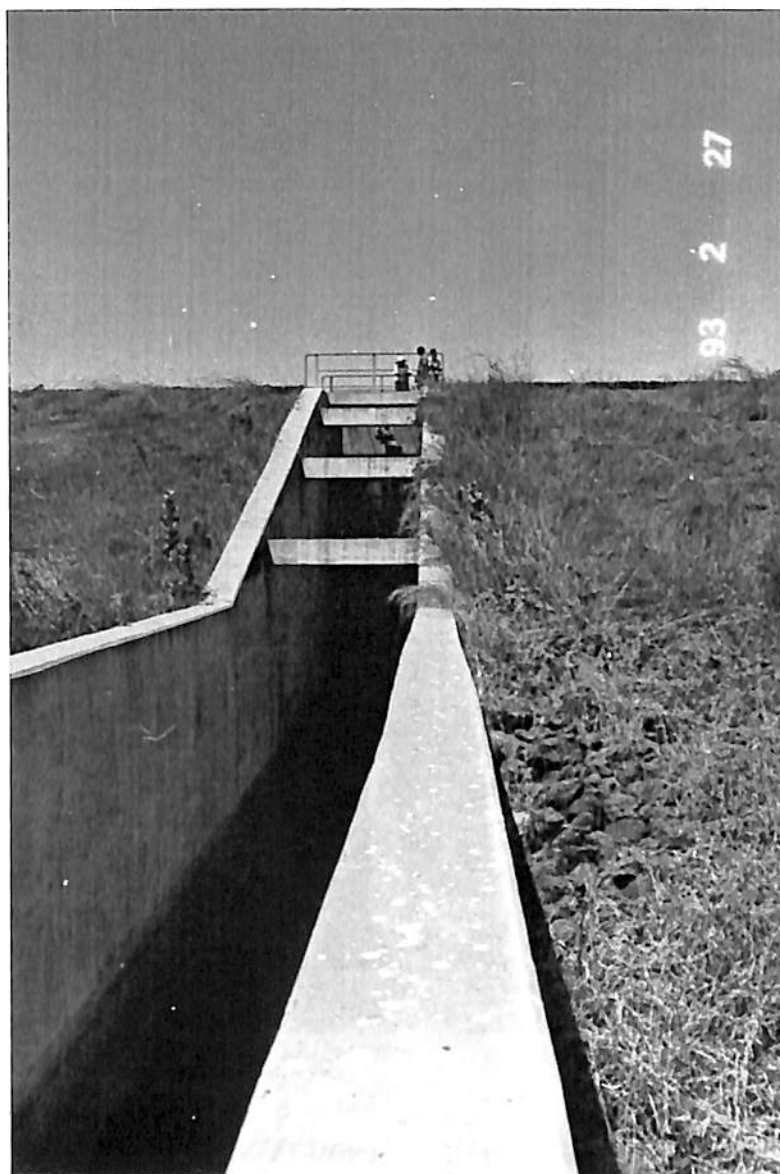
BARRAGE DU CONFLUENT (CONSTRUIT EN 1983) VUE DU PAREMENT AVAL,
AVEC LES MURS BAJOYERS DE L'OUVRAGE DE VIDANGE DE FOND ;
LE RACCORDEMENT TERRASSEMENT ↔ BETON A ETE BIEN FAIT ;

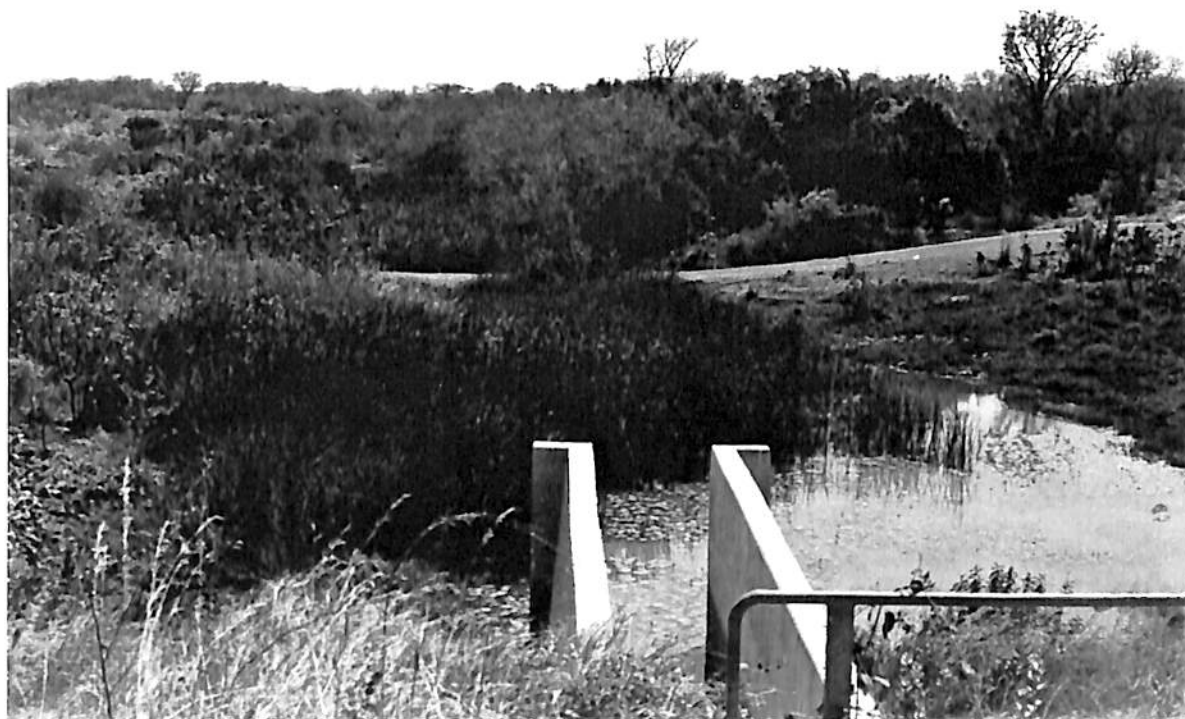
BARRAGE DU CONFLUENT (REALISE EN 1983) ;
VUE VERS L'AVAL A PARTIR DE LA TOUR DE COMMANDE DE L'OUVRAGE DE
VIDANGE DE FOND ; NOTONS LA MAUVAISE HYDRAULICITE DU LIT AVAL.

(COEFFICIENT DE RUGOSITE STRICKLER ≈ 15 à 20 ($m^{1/3}$)/s

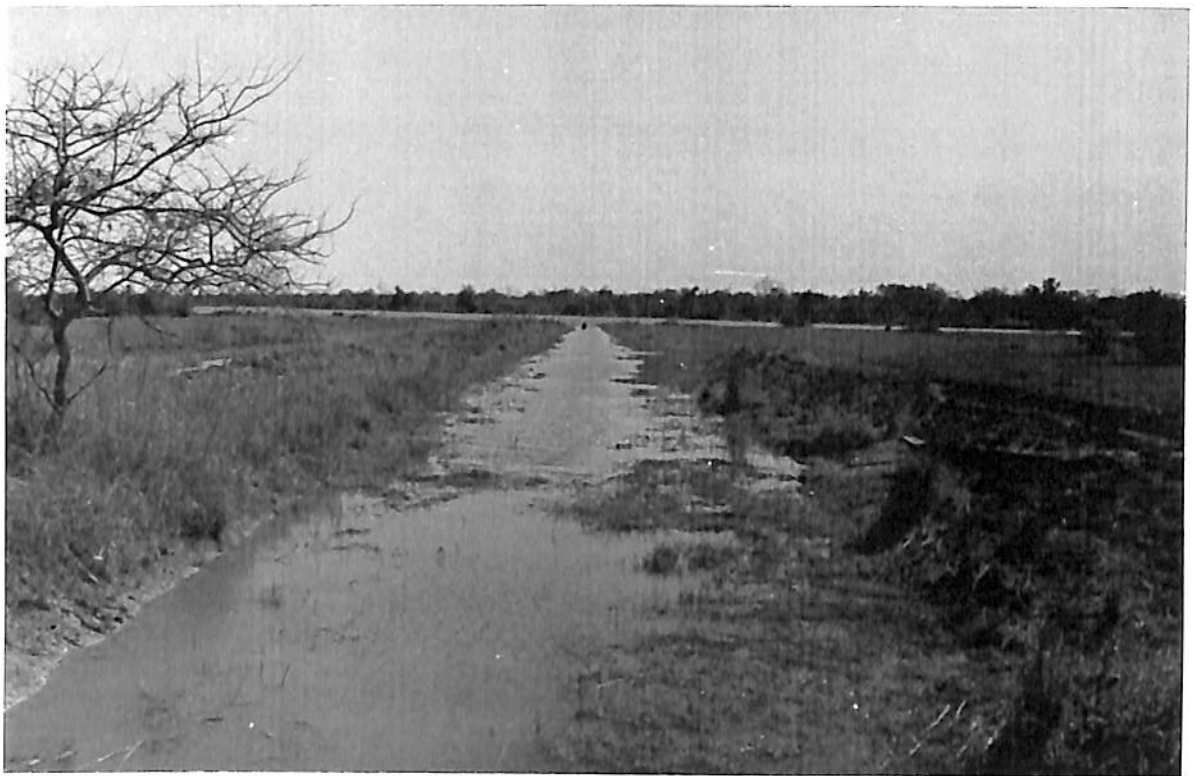
CHENAL D'AMENEE ;
VUE VERS L'AMONT OÙ le chenal s'AMORCE AU NIVEAU DU LAC WAIMA ;
LORSQUE LE BARRAGE DU CONFLUENT EST REMPLI, LES TERRAINS
RIVERAINS SONT INONDES.

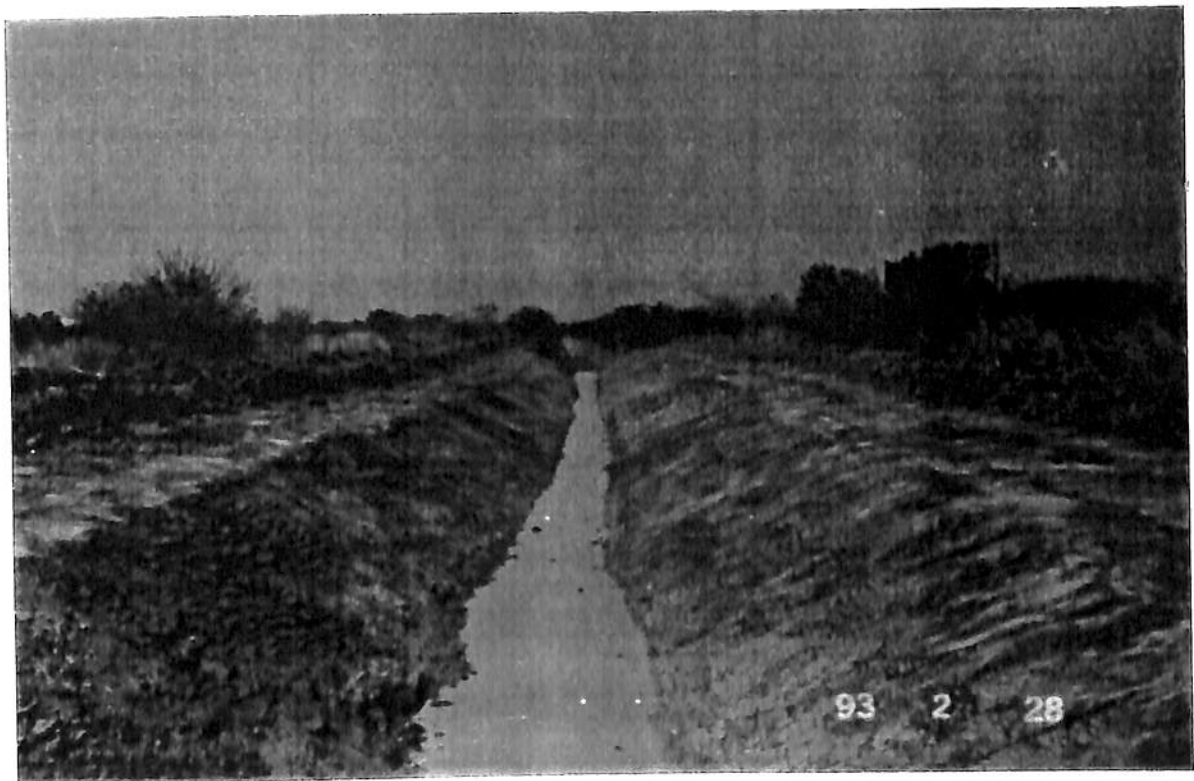
TRONÇON AMONT DU CHENAL D'AMENEE : LA SECTION VIENT D'ETRE CUREE
(ELARGISSEMENT ET APPROFONDISSEMENT DU PROFIL A LA FOIS)

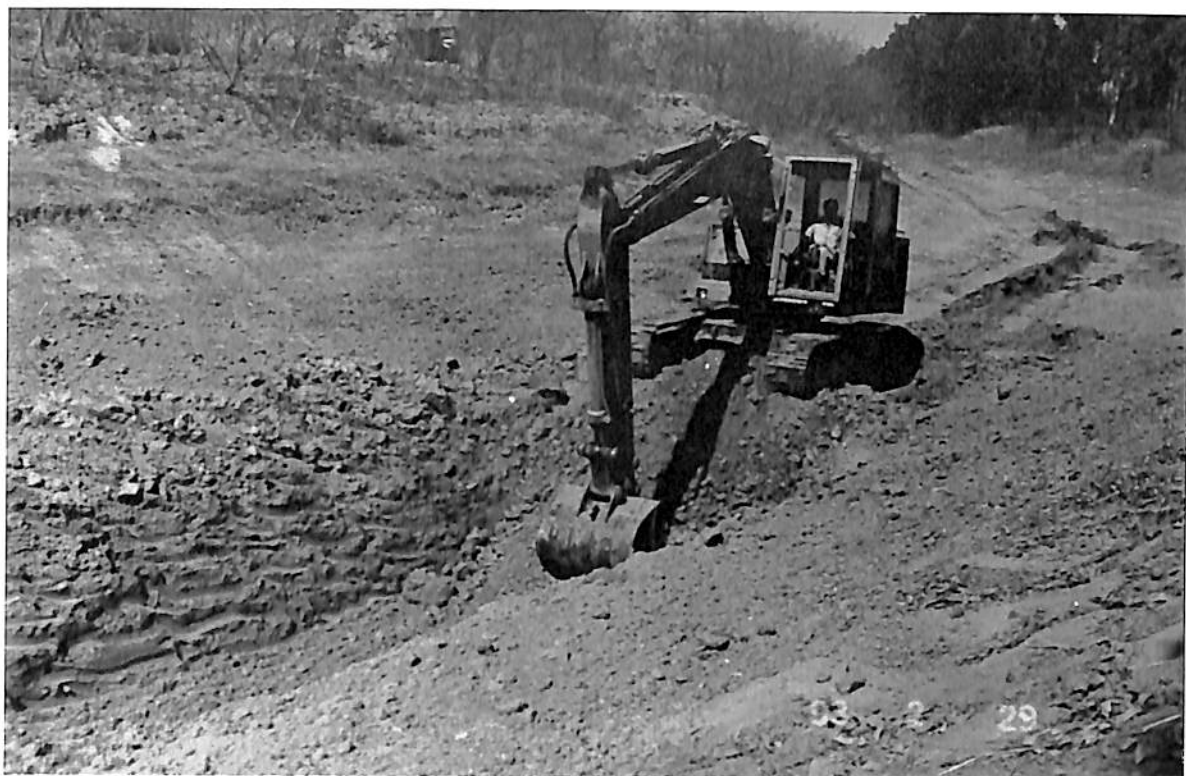
CURAGE DU CHENAL D'AMENEE EN COURS :
APPROFONDISSEMENT ET ELARGISSEMENT A LA FOIS ;

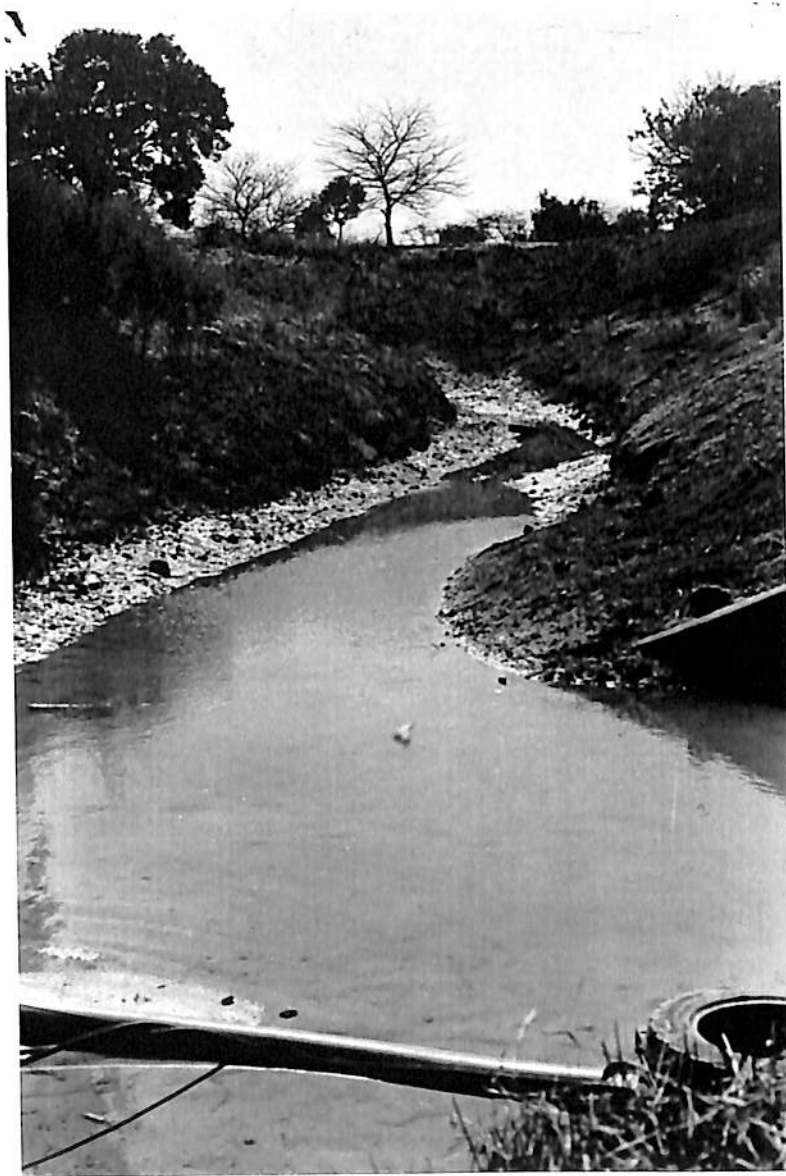
PROFIL IRREGULIER DU CHENAL D'AMENEE EN SA
JONCTION AVEC LA STATION DE POMPAGE PROVISoire.

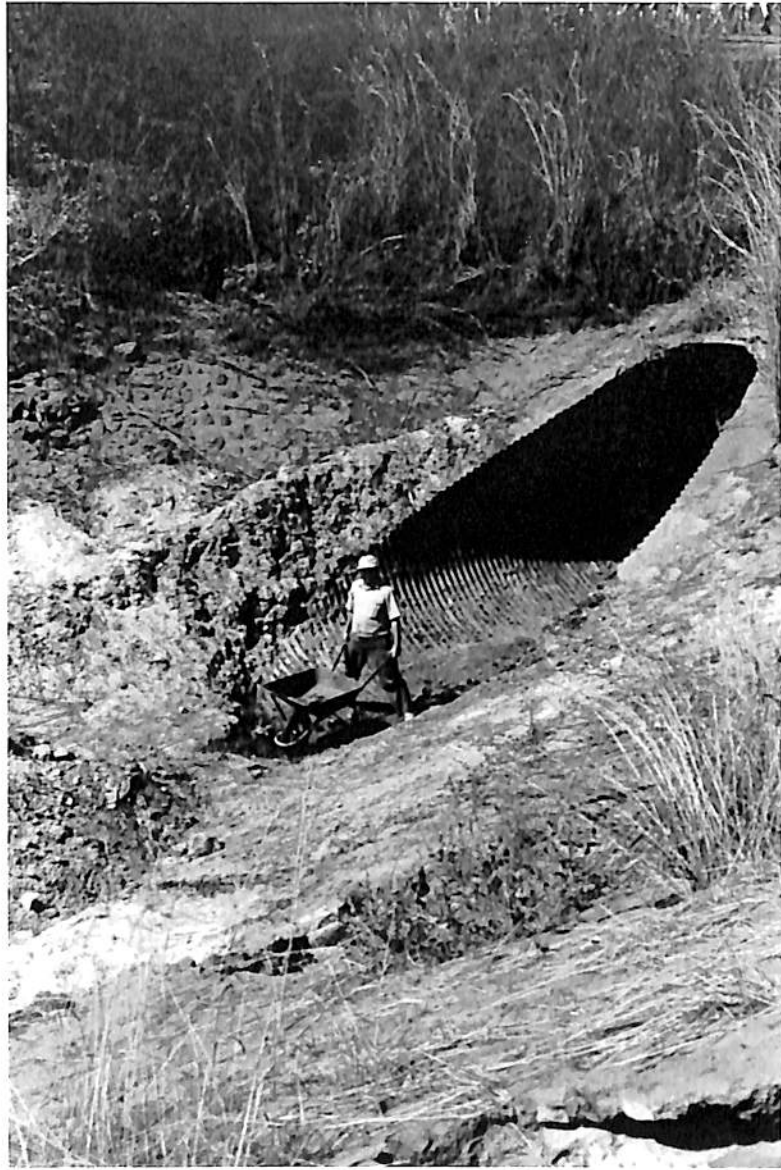
OUVRAGE DE FRANCHISSEMENT DANS LE CHENAL D'AMENEE RIVE DROITE
VUE DE L'AMONT ; NOTONS LES AFFAISSEMENTS SUR LE PAREMENT
DU TALUS EN PERRE MACONNE

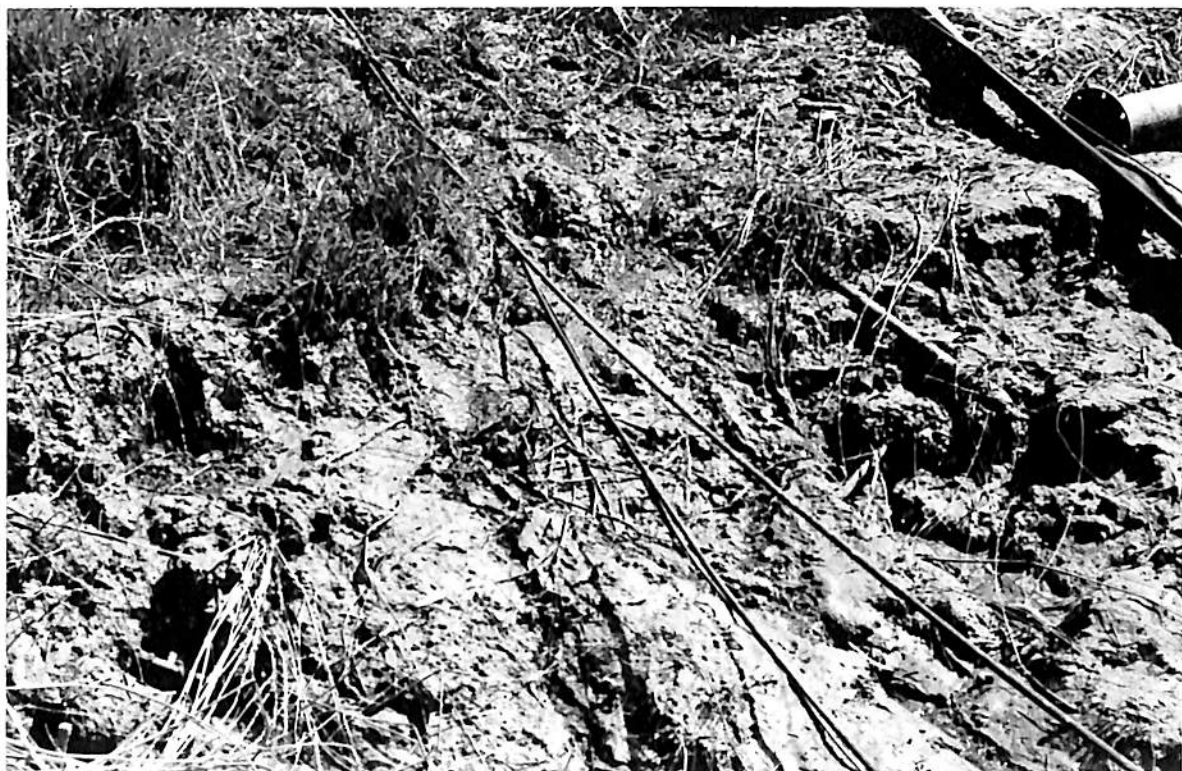
VUE SUR LA BERGE RIVE DROITE DU CHENAL D'AMENEE,
A PROXIMITE DE LA STATION DE POMPAGE PROVISOIRE.
LORSQUE LE CHENAL EST VIDE, LE SUINTEMENT D'EAU
SE PRODUIT, METTANT EN DANGER LA STABILITE DU TALUS.
(RISQUE D'EBOULEMENT LOCALISE)

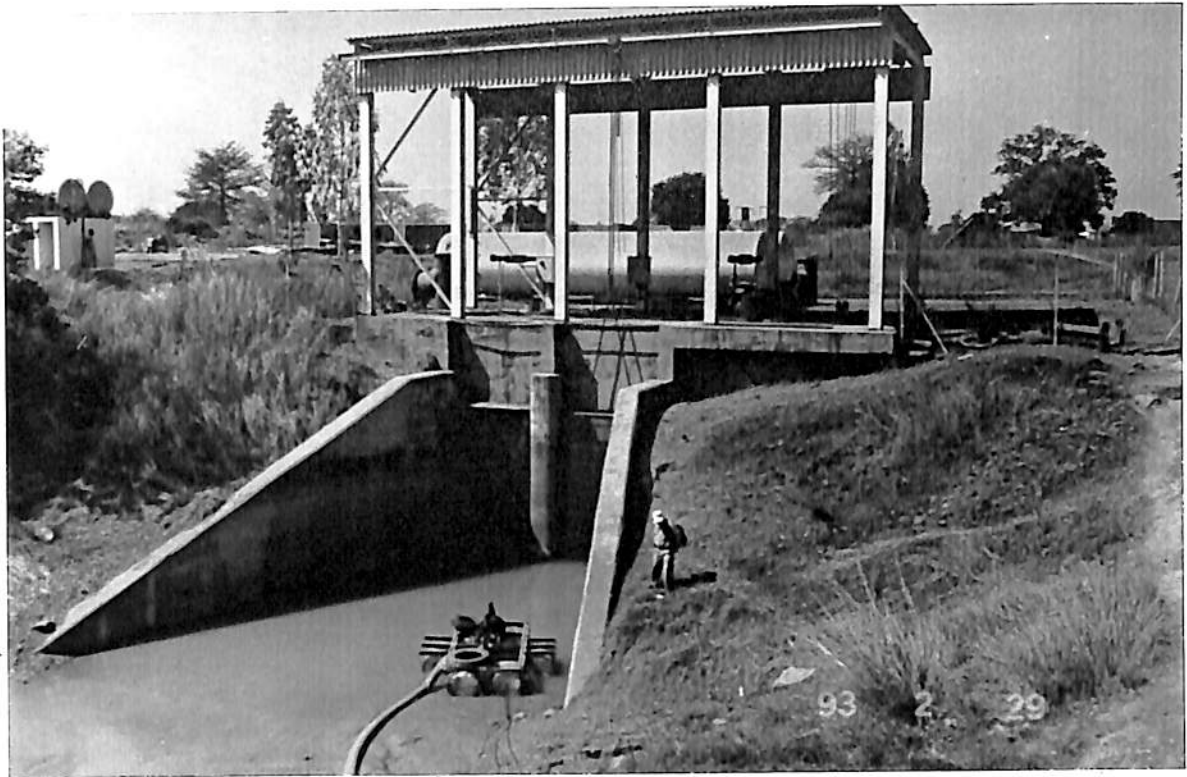
STATION DE POMPAGE PROVISOIRE : VUE DE COTE DU CHANAL D'AMENEE
LES (DEUX) POMPES DIESEL SONT EN REPARATION EN FRANCE ;

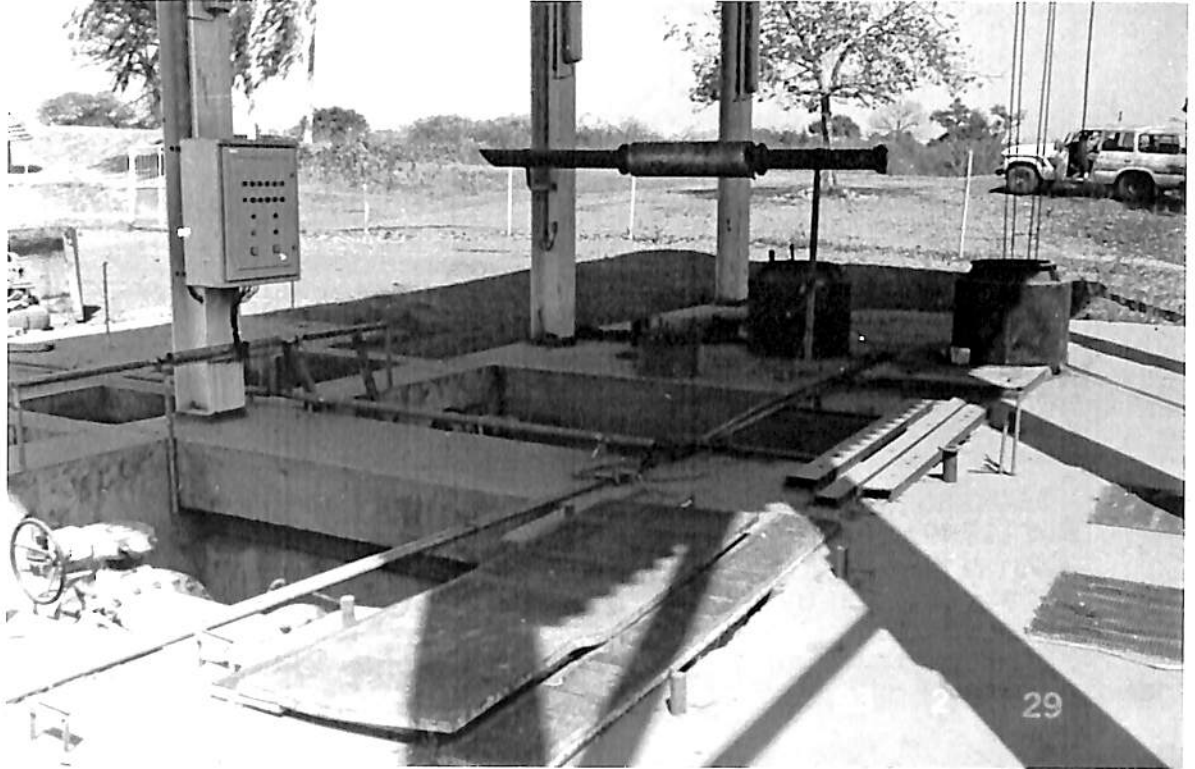
LIEU D'INSTALLATION DE DEUX POMPES (DEMONTEES POUR REPARATION EN FRANCE) DIESEL DE LA STATION DE POMPAGE PROVISoire RIVE DROITE ; DEBIT DE POMPAGE POUR IRRIGATION $\approx 3,75 \text{ m}^3/\text{s}$

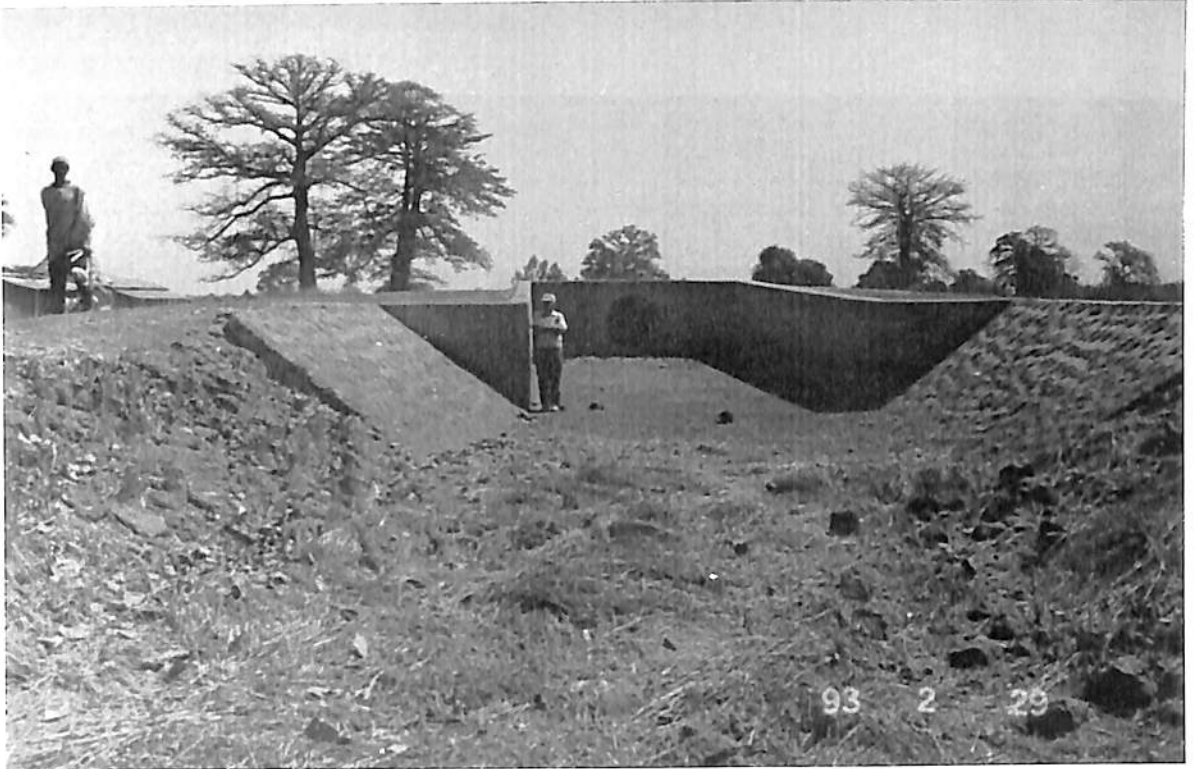
LA SORTIE D'EAU PROVENANT DE LA CONDUITE CHARGÉE DE LA STATION DE POMPAGE ; CETTE SECTION CONSTITUE LE DÉBUT DU CANAL PRIMAIRE ; AUCUN DISPOSITIF DE DISSIPATION N'Y EST PRÉVU ;

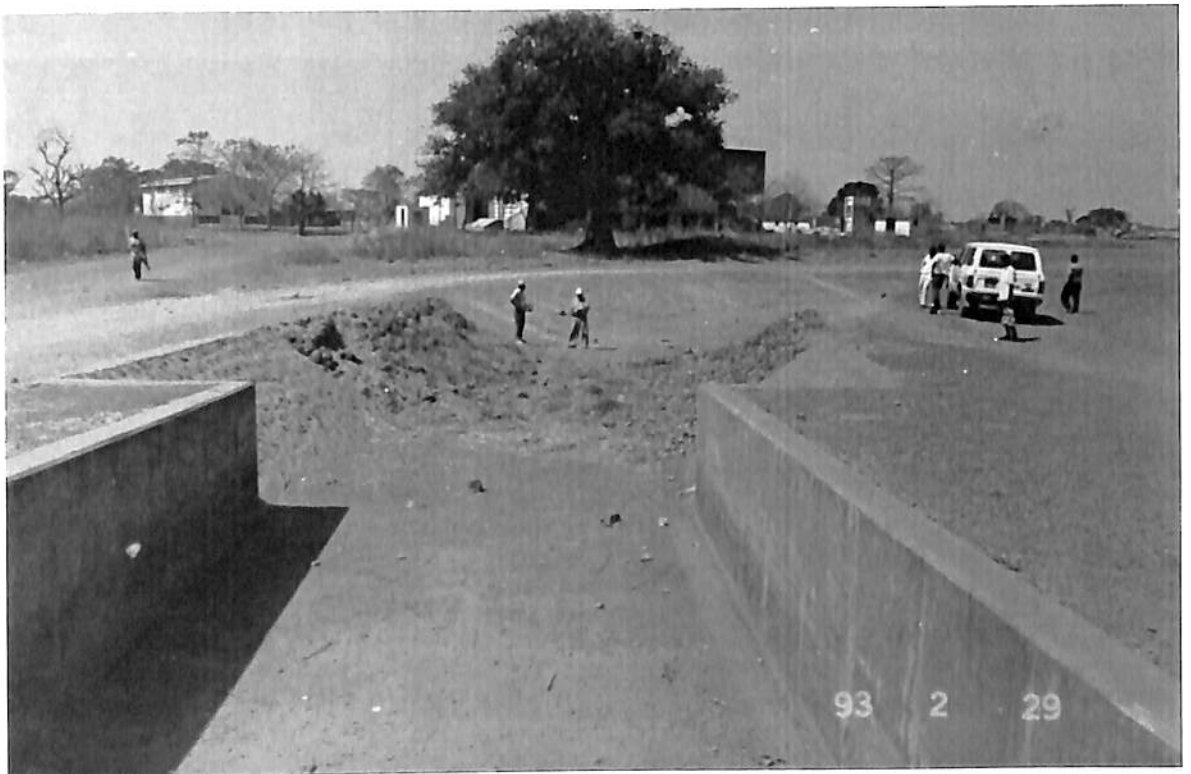
MÊME SORTIE D'EAU, PRISE DE VUE À PARTIR DE LA CONDUITE CHARGÉE, VERS L'AVANT, DANS LE SENS D'ÉCOULEMENT ; NOTONS LA COURBURE ABRUPTÉ AU NIVEAU DU RACCORDEMENT ENTRE PARTIE EN BÉTON ET CANAL EN TERRE (ÉROSION ET ÉBOULEMENTS)

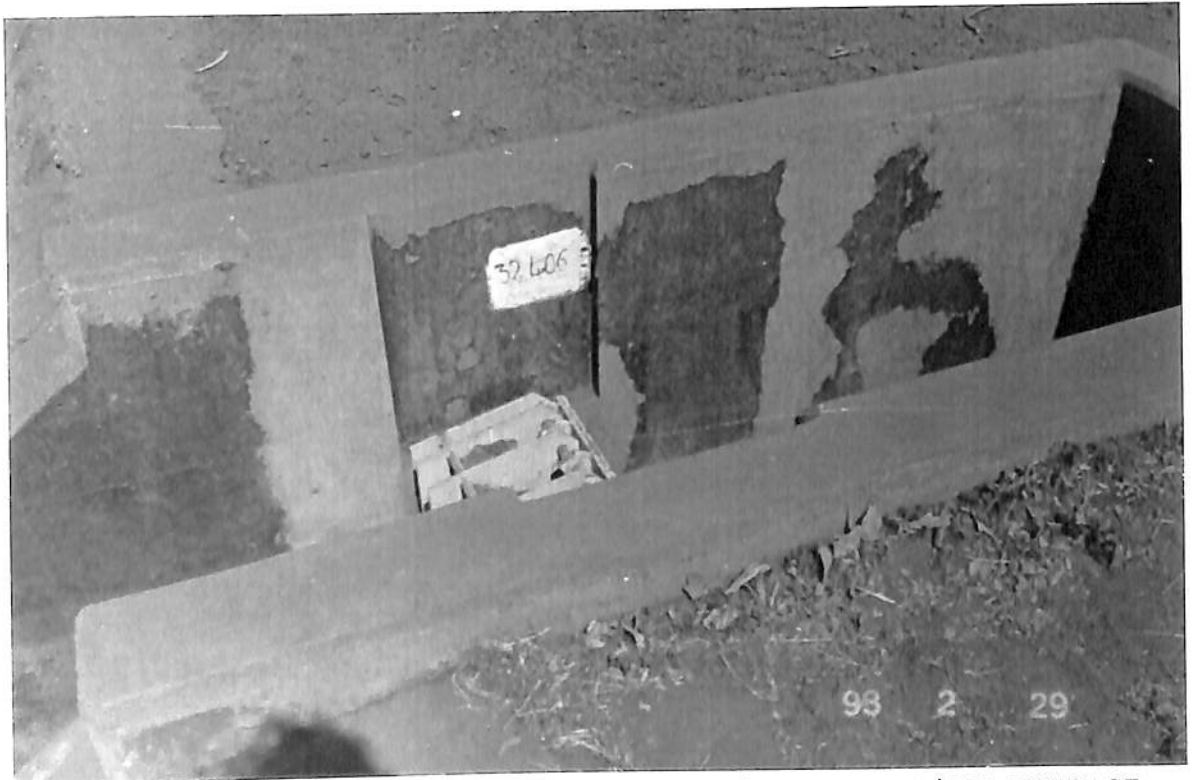
SECONDAIRE A PARTIR DU CANAL PRIMAIRE ; L'ABSENCE D'UN OUVRAGE
DE CONTROLE (UN SEUIL) N'EST PAS POUR AMELIORER
LE FONCTIONNEMENT HYDRAULIQUE DU MODULE A MASQUE

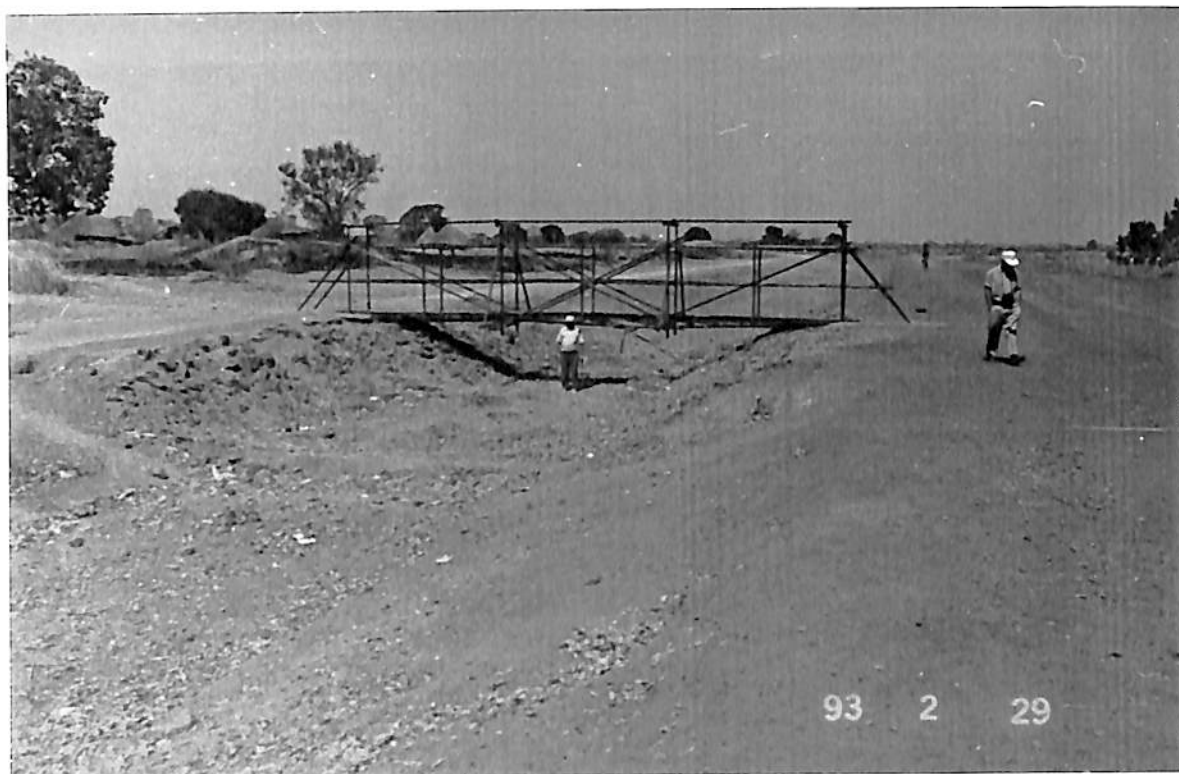
UNE PASSERELLE METALLIQUE DES PIETONS
SUR LE CANAL PRIMAIRE (PRES DE LA STATION DE POMPAGE),
LE PROFIL EN TRAVERS A ETE SENSIBLEMENT RETRECI
A CE NIVEAU, CONDUISANT A LA MISE EN VITESSE DE
L'EAU EN DESSOUS DU PONT ; VAUDRAIT MIEUX
ELARGIR AU LIEU DE RETRECIR LE PROFIL ;

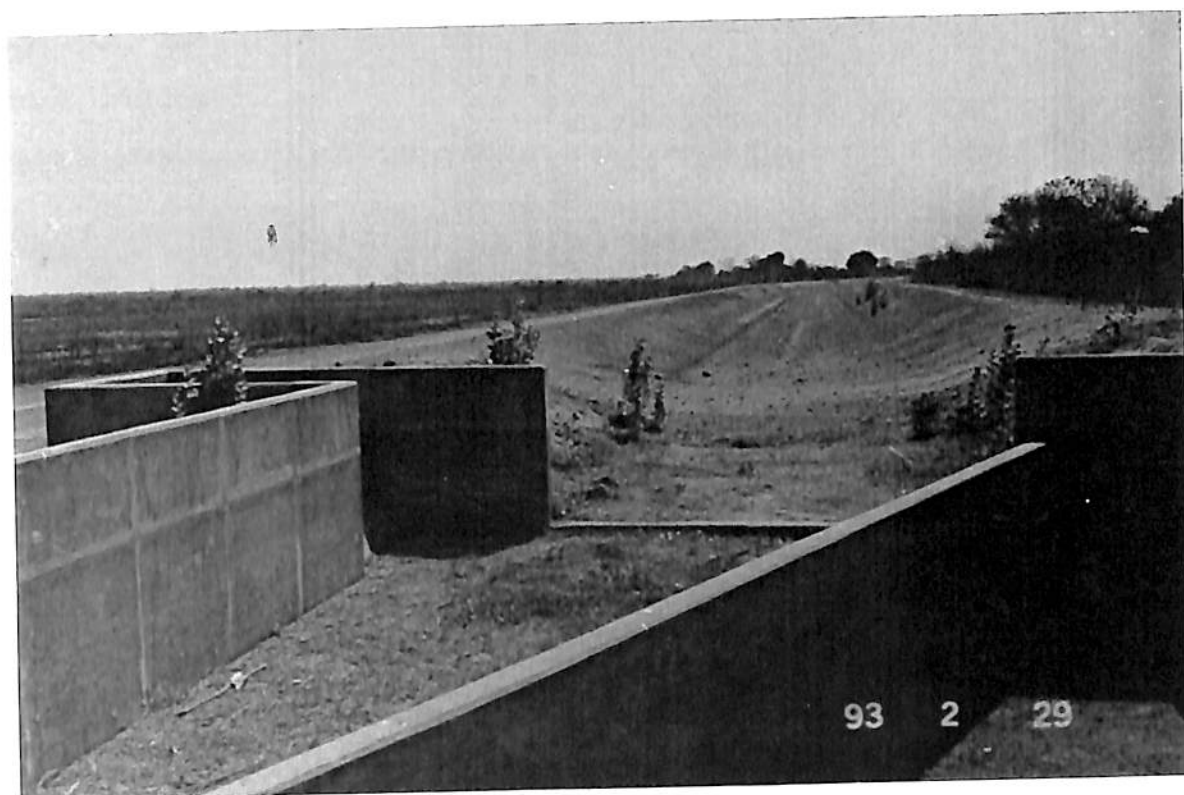
VUE VERS L'AMONT DANS L'AXE DU PREMIER TRONÇON DU CANAL PRIMAIRE ;
OUVRAGES EN BETON DE REGLAGE DU NIVEAU D'EAU ; DEVERSOIR LATERAL ;
PRISE MODULEE ; LA DISTRIBUTION DE CES OUVRAGES CONDUIT
CERTAINEMENT AUX TURBULENCES D'EAU IMPREVUES ET INCONTROLABLES

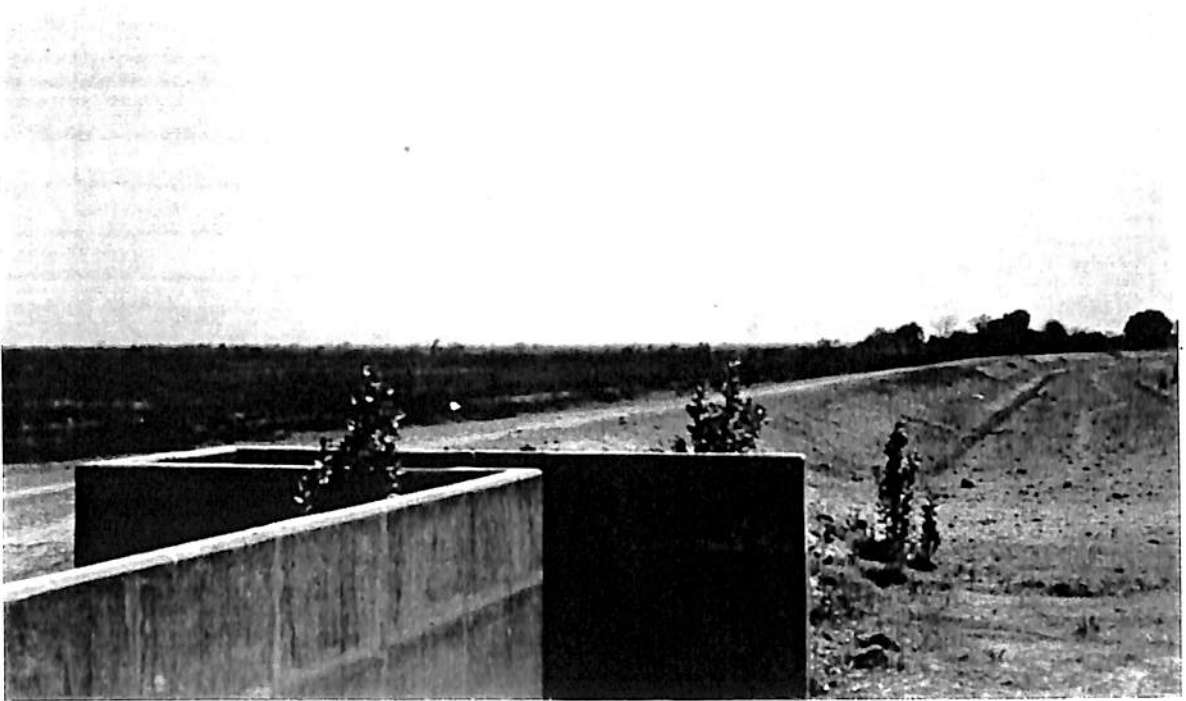
LA DISPOSITION DES OUVRAGES N'EST PAS OPTIMALE DU POINT
DE VUE HYDRAULIQUE, CONDUISANT AUX TURBULENCES ;

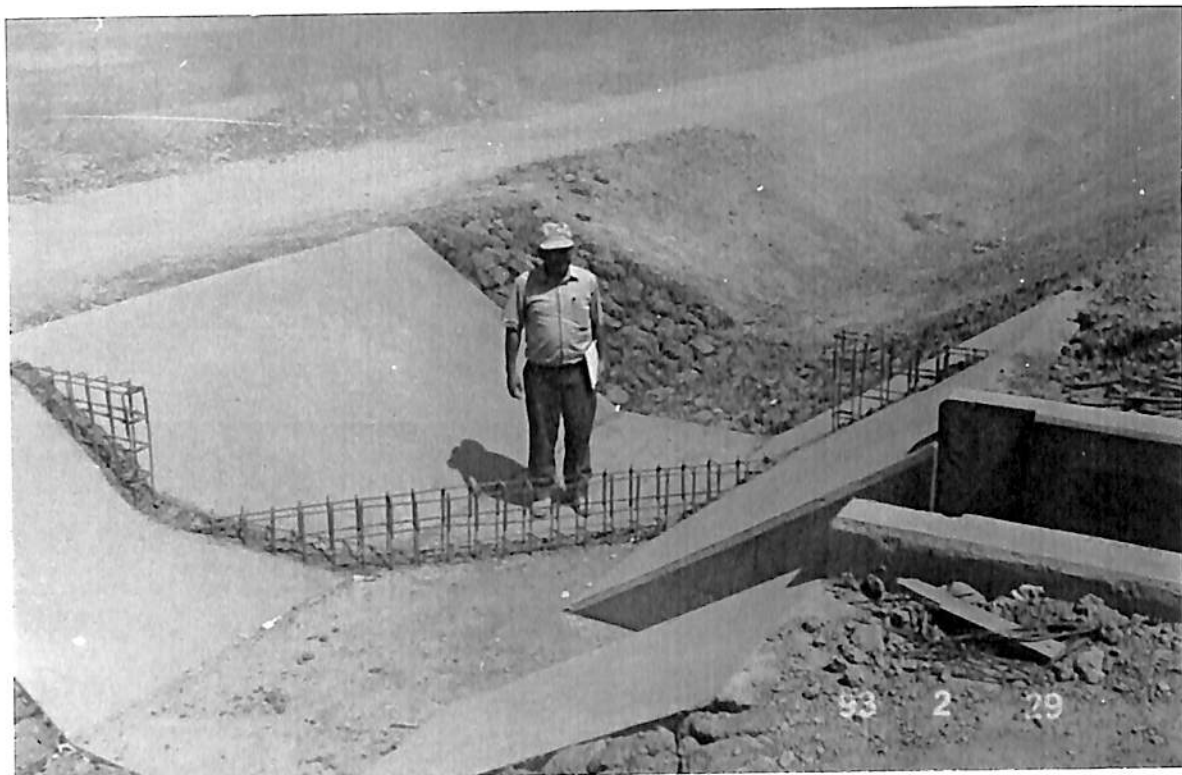
"DEVERSOIR OBLIQUE" POUR REGLER LA REPARTITION
DES DEBITS DU CANAL PRIMAIRE AU CANAL SECONDAIRE ;
LA DISPOSITION DU DEVERSOIR SOUS UN ANGLE OBLIQUE
AU SENS D'ECOULEMENT RISQUERA DE PERTURBER
LA STABILITE DU PLAN D'EAU SUR LE SEUIL ;
