**PROJET D'AMENAGEMENT HYDRO-AGRICOLE
DU BASSIN DE L'ANAMBE**

**ACTUALISATION DES ETUDES HYDROLOGIQUES
ET LE PROGRAMME**

RAPPORT DEFINITIF

VOLUME IV

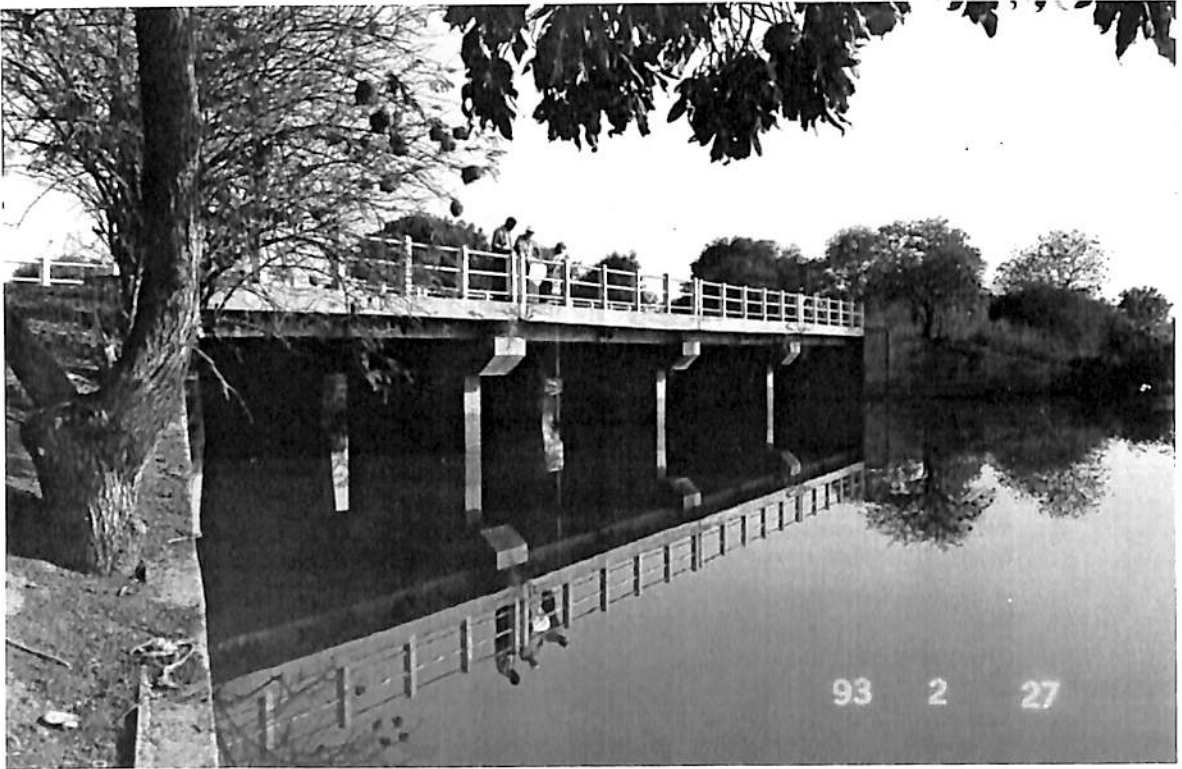
PONT DE KOUNKANE

**LE PLAN D'EAU SE TROUVE A ENVIRON 2,65 METRES EN DESSOUS
DU PLAFOND INFERIEUR DU PONT EN BETON**

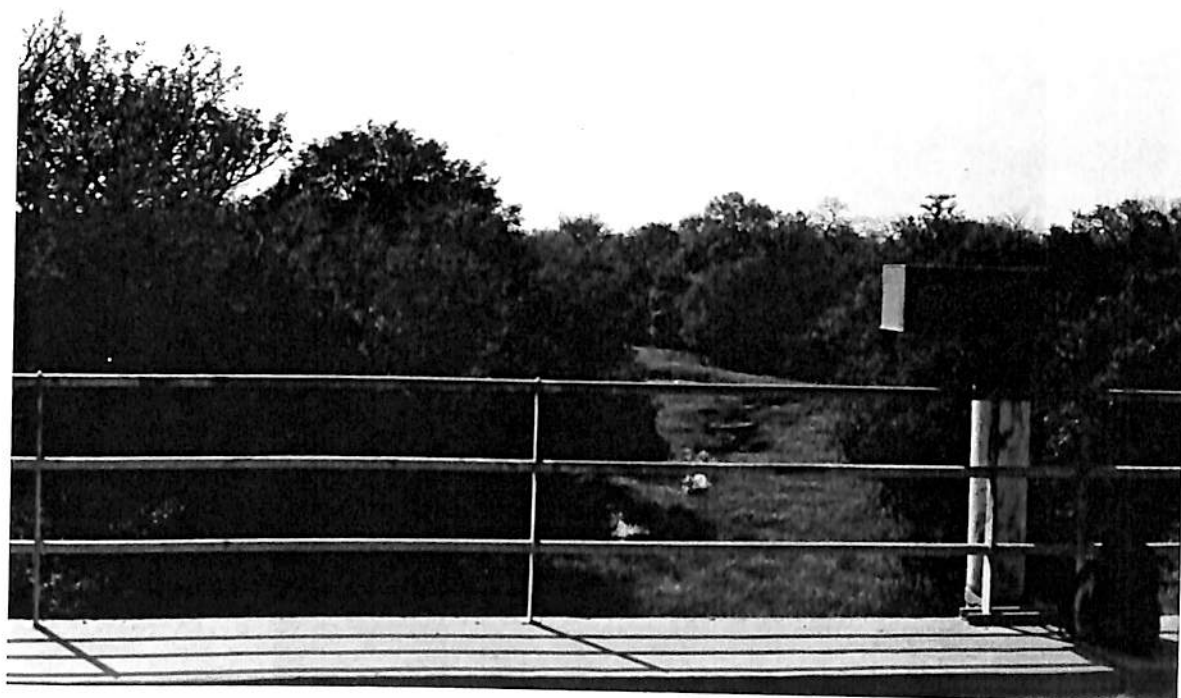
VUE VERS L'AVAL DU PONT ROUTIER DE WASSADOU ;
LE LIMNIGRAPHE EST RATTACHE AU PONT ;
L'APPAREIL EST HORS SERVICE DEPUIS 1992.

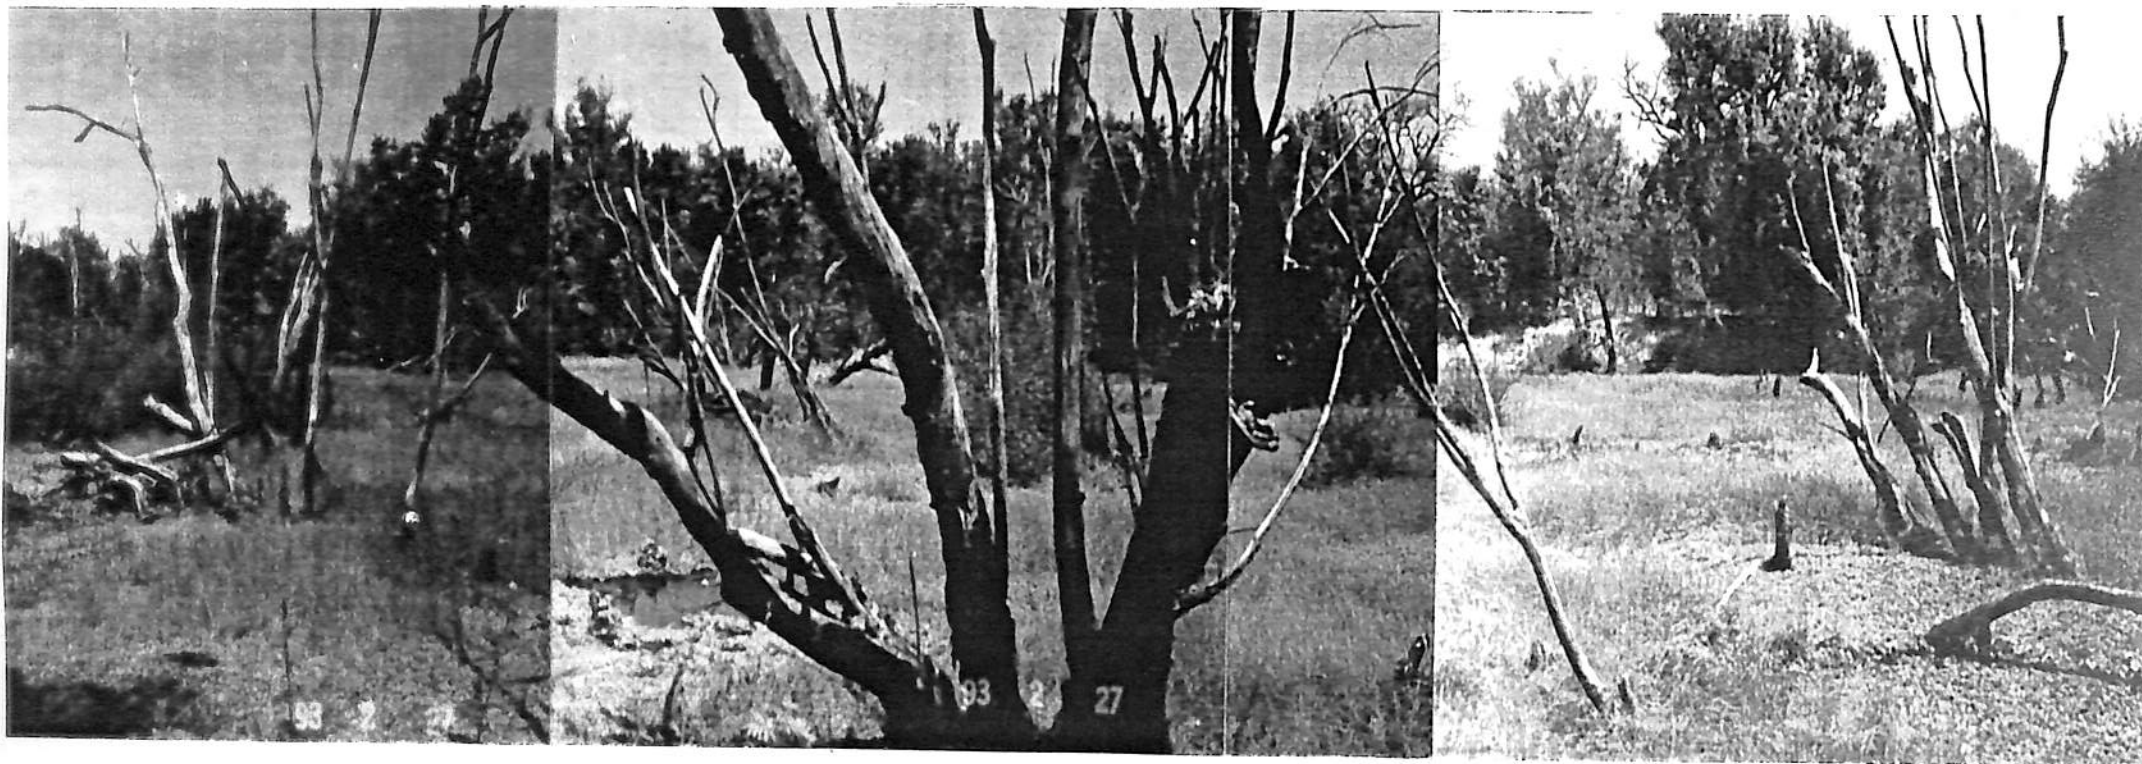
SITE DU BARRAGE NIANDOUBA
PRISE DE VUE A PARTIR DE LA RIVE DROITE.
NOTONS LA LARGEUR DU FLEUVE (\approx 150 METRES), LA PRESENCE DES
ARBRES ET ARBUSTES MORTS, D'UN STRATUM HERBACE CONTINU ET
D'AUTRES VEGETATIONS MARECAGEUSES, CONDUISANT A UN
RALENTISSEMENT NET DES ECOULEMENTS (VITESSE MOYENNE EN CRUE \approx 0,5M/S)

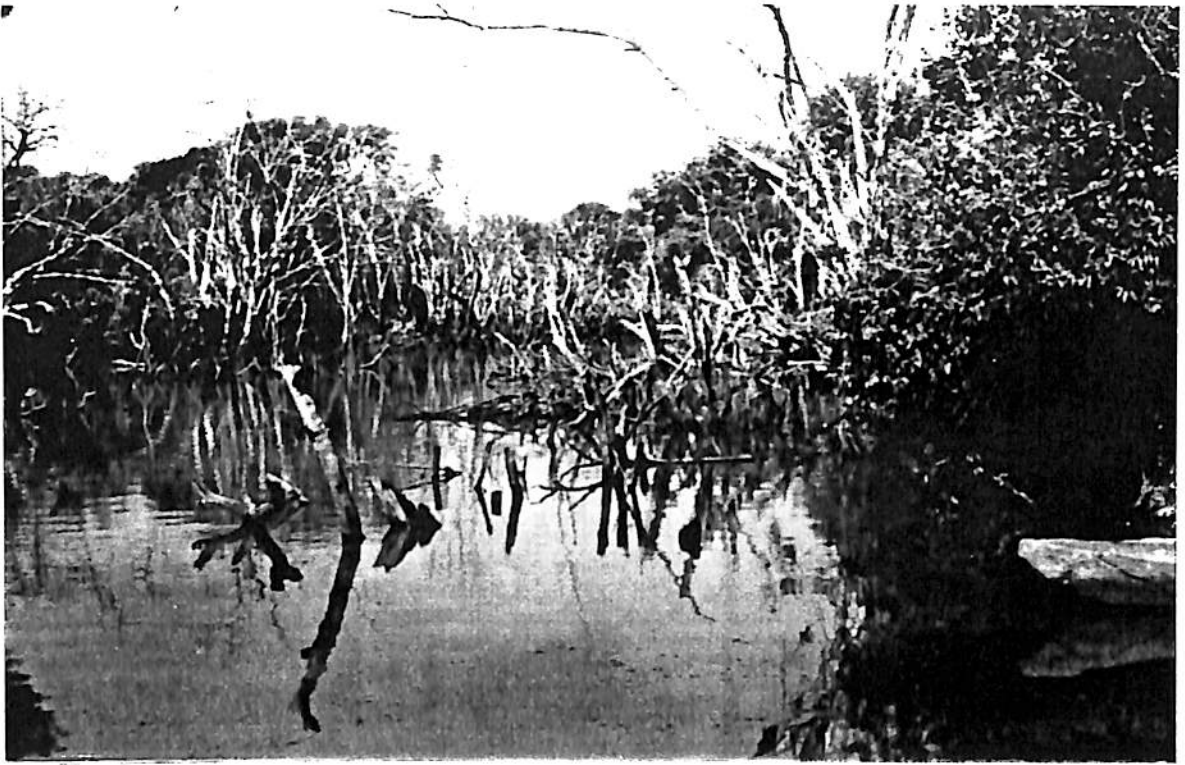
VUE VERS L'AMONT DE LA KAYANGA, A UN ENDROIT
ACCESSIBLE PAR ROUTE. SITUE EN AMONT DU SITE
PREVU POUR LE BARRAGE DE NIANDOUBA ;
CETTE SECTION PEUT SERVIR DE SECTION DE
JAUGEAGE HYDROMETRIQUE ;
NOTONS QUE L'EAU STAGNANTE EST OCCASIONNEE PAR
LA PRESENCE DES VEGETATIONS DE MAREGAGES SITUEES
PLUS EN AVAL ;
SIGNALONS AUSSI LES ARBRES ET ARBUSTES MORTS DANS
LE LIT DU FLEUVE KAYANGA ;
LE RIGIME HYDRIQUE A ETE CERTAINEMENT BOULEVERSE,
CAUSANT LA MORT DE CES ARBRES.
