UNIVERSITE ASSANE SECK DE ZIGUINCHOR

MEMOIRE DE MASTER

EROSION COTIERE ET IMPACTS DANS LA COMMUNE DE KAFOUNTINE (BASSE CASAMANCE)

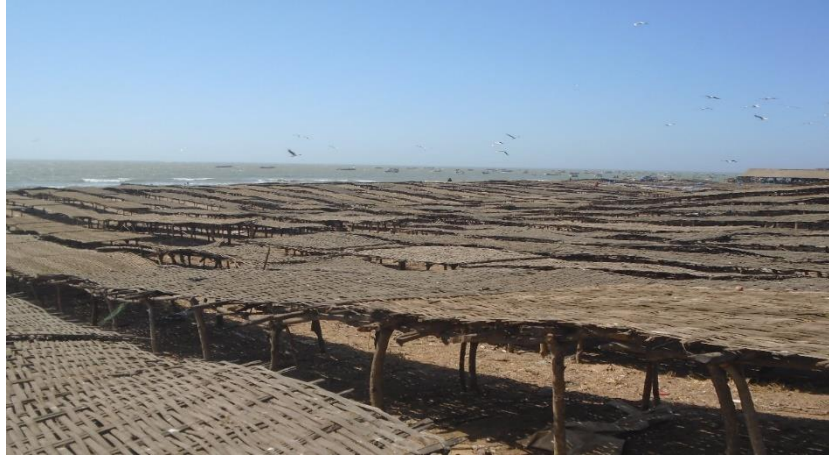
La végétation qui permet de fixer le sable des cordons et des dunes, est ainsi piétinée. Des séries d'étagères, disposées en bandes parallèles, longent transversalement le rivage dans la partie amont de l'estran. Ce sont des séries de claie de séchages, sous forme d'esplanade à partir de la haute plage qui sont par endroit écartées pour laisser des passerelles. Les treillages établis sur l'estran permettent le séchage des prises halieutiques (Photo 1).

Photo 1 : Claies de séchages sur la plage à Kafountine (Barry, Mars 2016)

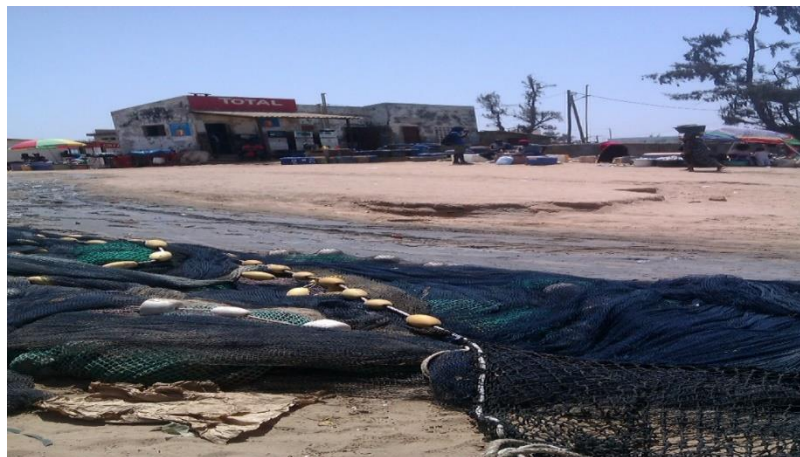
On peut y ajouter également des constructions à vocation économique liées à la pêche. Il s'agit, des stations d'essences (Star énergies, Omega petroleum, Société Africaine de Pétrole, ORYX énergies, Total) qui assurent la fourniture de carburant aux pirogues motorisées. Ces stations s'inscrivent dans la liste des infrastructures bâties sur le cordon sableux (Photo 2).

Photo 2 : Station d'essence Total installée dans le quai de pêche à Kafountine (Barry, Mars 2016)

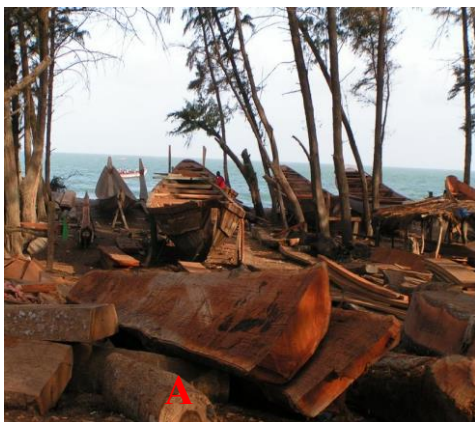
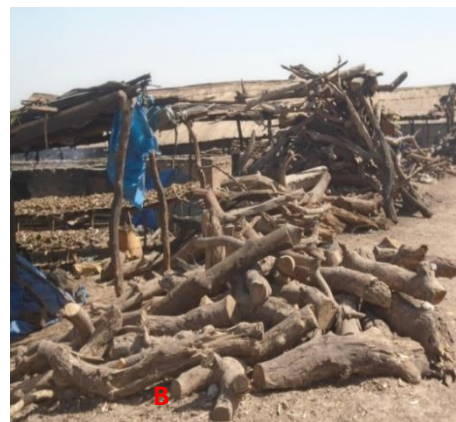
Le quai de pêche de Kafountine est un important site de débarquement de la pêche et de fumage de poissons. Des arbres et des arbustes sont coupés du littoral et dans les forêts pour servir de combustible pour le fumage et des chantiers navals (Photos 3). Ainsi, selon Diabang (2016), pendant la basse période, 3 camions, 36 camionnettes et 35 charrettes approvisionnent en moyenne par jour les femmes transformatrices de produits halieutiques. Le prix du chargement de charrette varie entre 10000 et 20000 Fcfa en période de fortes prises contre 7500 à 15000 Fcfa en moyenne prise.

Photos 3: Chantier naval artisanal (A) et bois de chauffe pour le fumage de poisson (B) à Kafountine (Barry, Décembre 2015 et Mars 2016)

La végétation, qui sert de bouclier pour la protection des sols, est ainsi soumise à un déboisement important qui accentue le ruissellement des eaux de pluies. Ce dernier se traduit sur le sol par le creusement des rigoles sur le long des versants et des brèches qui contribuent à l'affaissement de la plage avec le détachement d'une importante quantité de sédiments vers la mer.

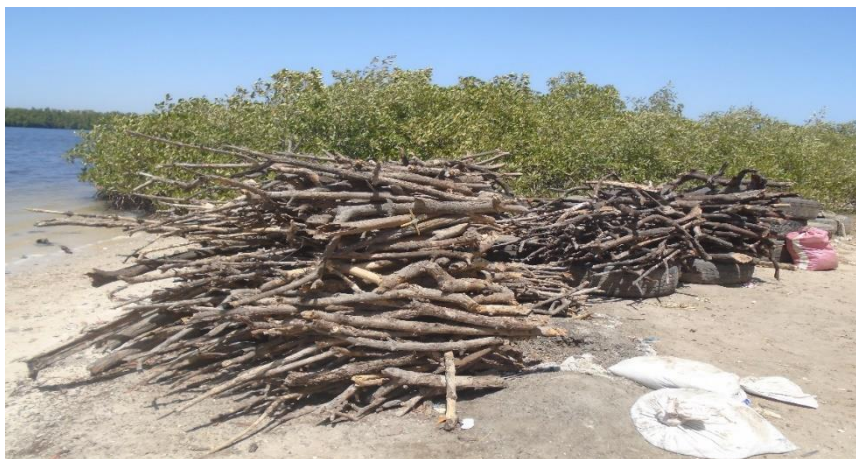
Aussi, les activités liées à l'exploitation du bois de la mangrove (Photo 4) dans la Commune, bien qu'interdite par le code forestier national à l'exception du bois mort dont le droit d'usage est accordé aux riverains, reste une réalité dans la Commune de Kafountine. De nombreux villageois s'adonnent à la coupe du bois des palétuviers pour différents usages. Cette agression de l'écosystème mangrove, parfois non rationnelle, ne serait pas sans conséquence sur le devenir des populations autochtones et des activités socioéconomiques dépendantes.

Photo 4: Stocks de bois de mangrove à Boko (Barry, Avril 2016)

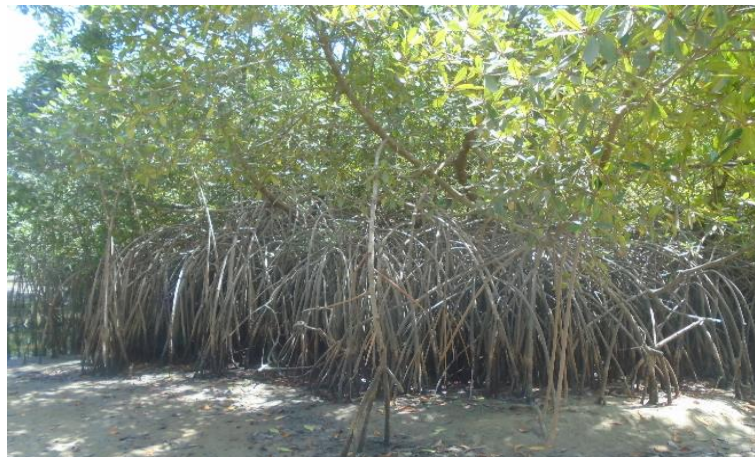
Cette réduction de la superficie de mangrove est liée à l'ensablement de la mangrove (Photo 5). En effet, avec l'élargissement des embouchures et une sédimentation active en front de mer. Nous assistons à un arrachement des particules sableux sur les berges qui sont drainées jusque dans les périmètres de mangrove et se mélanger ainsi avec les vases. L'île de Diogué étant située à l'embouchure du fleuve Casamance, reçoit beaucoup de particules sableuse arrachées sur son bassin versant. Cette situation est à l'origine d'une évolution régressive de la mangrove.

Photo5 : Ensablement des racines de palétuviers à Diogué (Barry, Juin 2016)

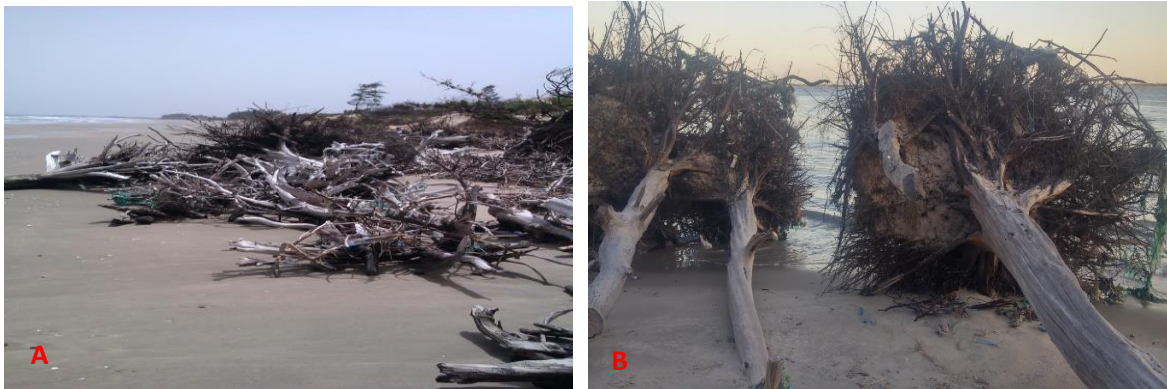
En ce qui concerne particulièrement la zone littorale de la Commune de Kafountine, l'érosion côtière se manifeste par la destruction de la végétation côtière (Photos 6 et 7). Cette végétation, qui sert de défense à la côte, est soumise aux déferlements des vagues entraînant le recul du trait de côte.

Photo 6 : Destruction et mortalité importante de l'espèce *Casuarina equisetifolia Filao*) à Abéné (A) et à Diogué (B) (Barry, Mars et Juin 2016)

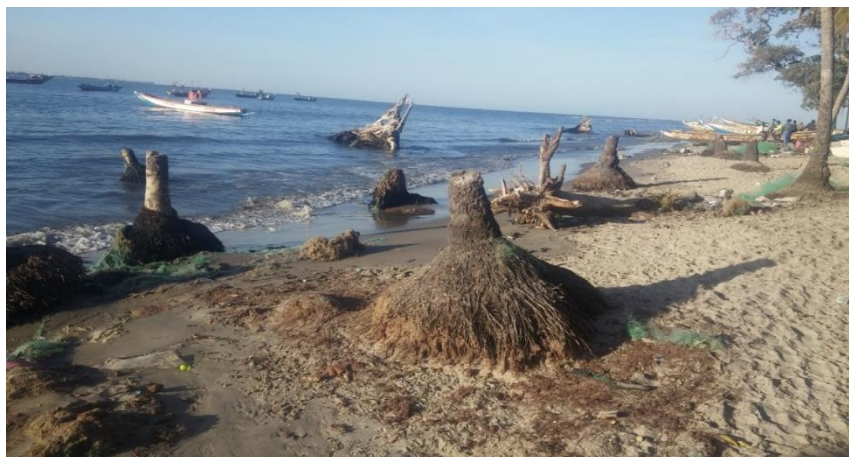
Photo 7 : Mortalité de l'espèce *Elaeis guineensis* (palmiers) et de *Coco nucifera* à Diogué
(Barry, Juin 2016)

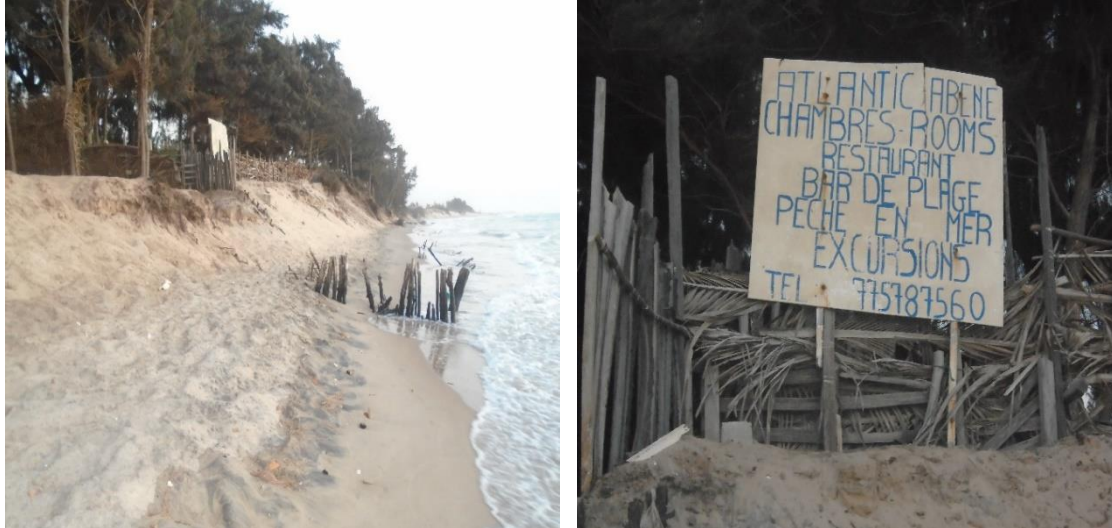
A titre d'exemple, à Abéné, le campement Atlantic club se trouve à quelques mètres des eaux (Photo 8). De même que, l'hôtel Kalissaye, aujourd'hui abandonné, est aussi touché par l'érosion côtière.

Photos 8 : Hôtel Atlantic Club à quelques mètres du rivage menacé par l'érosion côtière (Barry, Mars 2016)

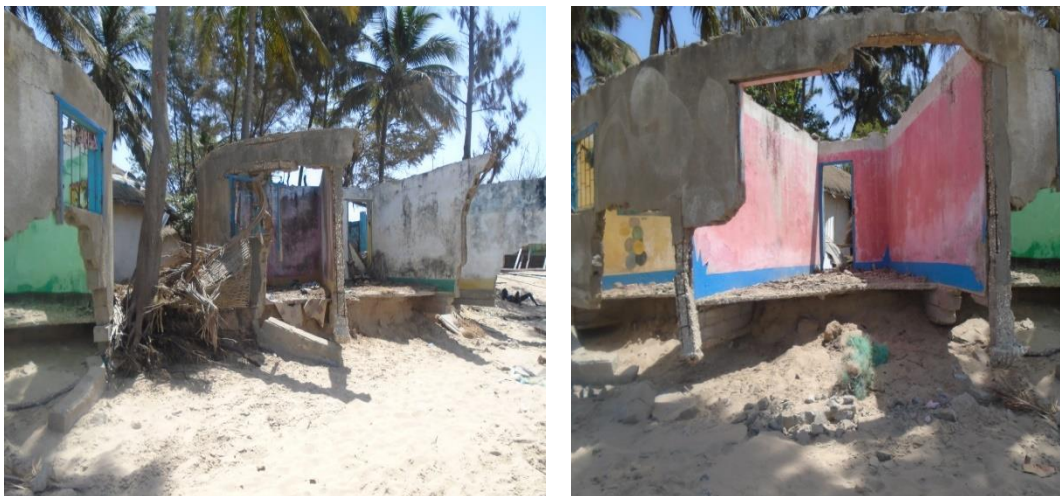
Sur la frange littorale de Kafountine, le phénomène est beaucoup plus alarmant. L'érosion côtière a eu des conséquences importantes sur l'activité touristique. Le campement la Nature est touché et détruit partiellement par le déferlement des vagues (Photo 9).

Photos 9 : Campement la Nature détruit par l'érosion côtière à Kafountine (Barry, Mars 2016)

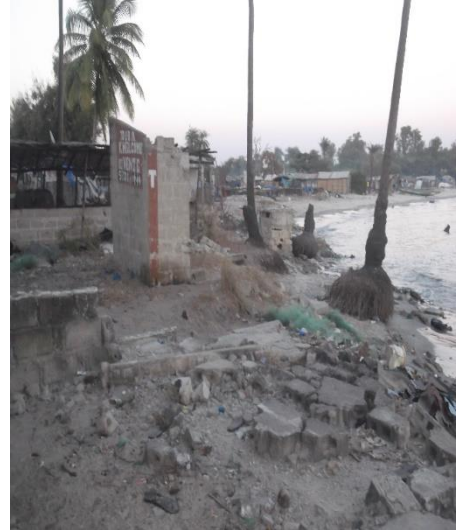
A Diogué qui fait face à l'embouchure du fleuve Casamance, des bâtiments sont sapés par les vagues qui les menacent de jours à jours. Les enquêtes de terrains menés dans cette localité ont montré que des maisons ont été abandonnées à cause de l'avancée de la mer (Photo 10) et certains bâtiments comme l'école primaire qui se situe il y a plus de 20 ans à 3 km de la mer, se trouve aujourd'hui à 40 mètres de la côte.

Photos 10 : Maisons abandonnées par les pêcheurs à Diogué (Barry, Janvier 2017)

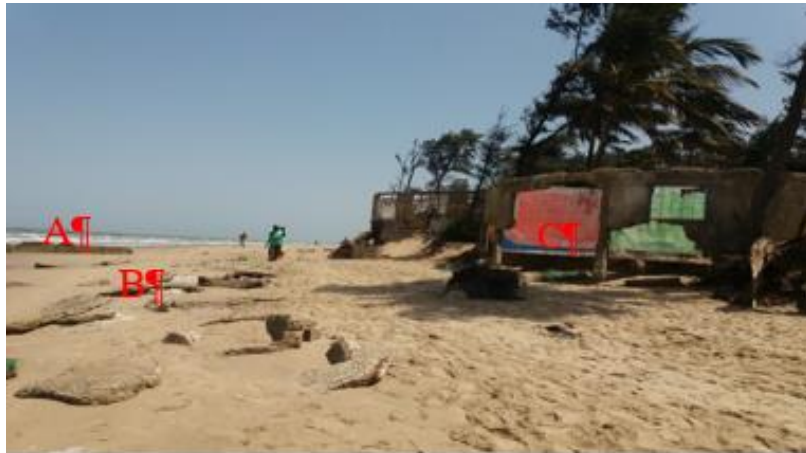
dévastatrices des vagues, puis remplacé en 2009 par un autre mur en béton vertical de protection. Cependant, ces coûts injectés n'ont servi qu'à accélérer l'érosion côtière et la destruction de son hôtel (Photo11).

Photo11 : Destruction de l'hôtel La Nature par les vagues à Kafountine : destruction des installations en épi (A) et du mur de protection (B)

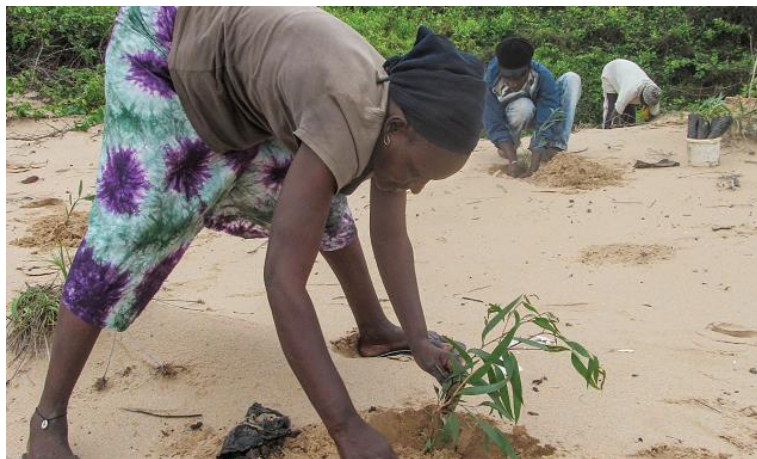
Photo 12: Fixation des dunes littorales à Kafountine par la plantation de *Melaleuca leucadendron* (Source : <http://www.prcmarine.org>)

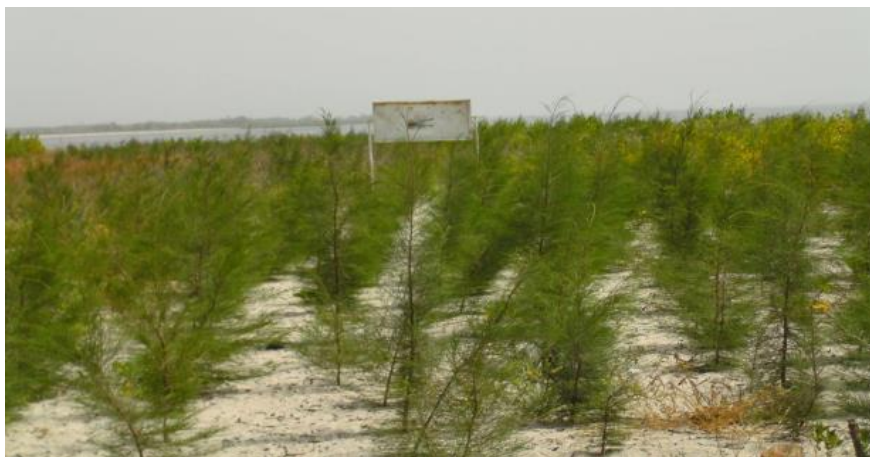
Photo 13 : Fixation des dunes de sable par une plantation de *casuarina equisetifolia* à Diogué (Barry, Juin 2016)

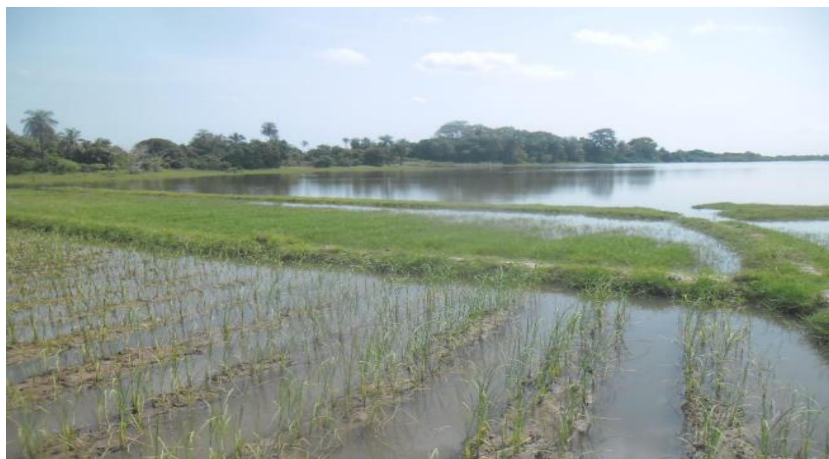
Photo15 : digue traditionnelle à Diogué (Barry, Août 2016)

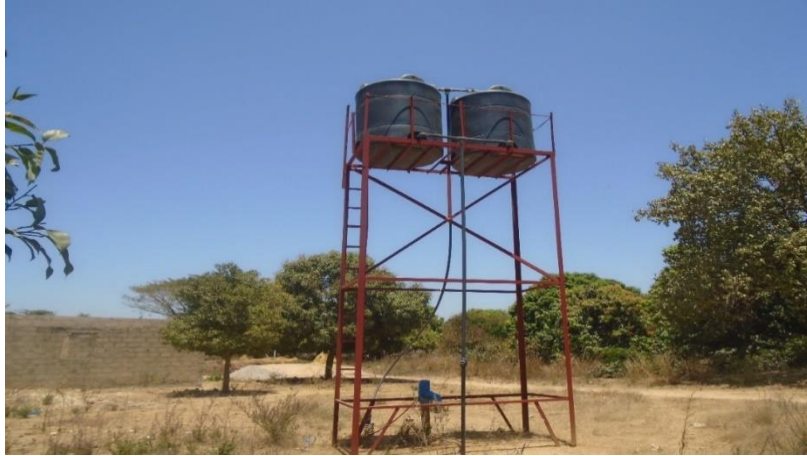
Photo16 : système d'approvisionnement en eau à Hilol (Barry, Avril 2016)
