**PROJET D'AMENAGEMENT HYDRO-AGRICOLE
DU BASSIN DE L'ANAMBE**

**ACTUALISATION DES ETUDES HYDROLOGIQUES
ET LE PROGRAMME**

RAPPORT DEFINITIF

VOLUME IV

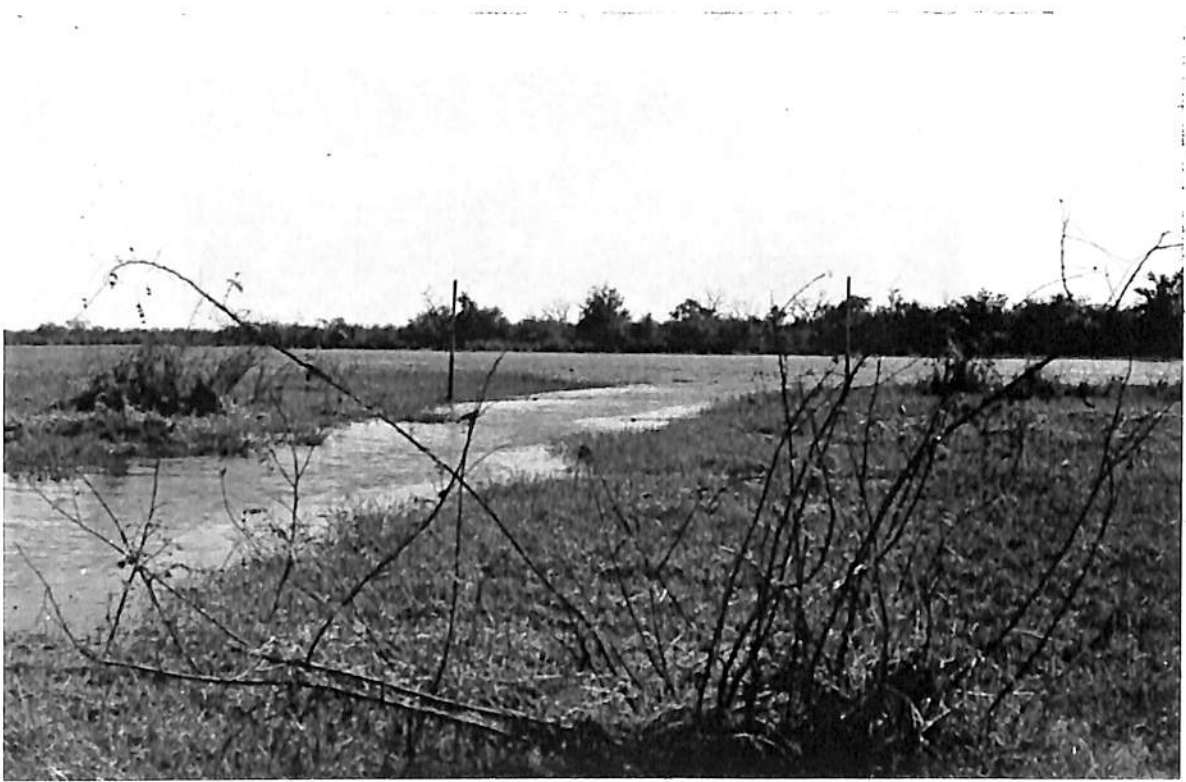
ECHELLE LIMNIMETRIQUE IMPLANTEE EN TETE
DU CHENAL D'AMENEE, MESURANT LE NIVEAU
D'EAU DANS LE LAC WAIMA.

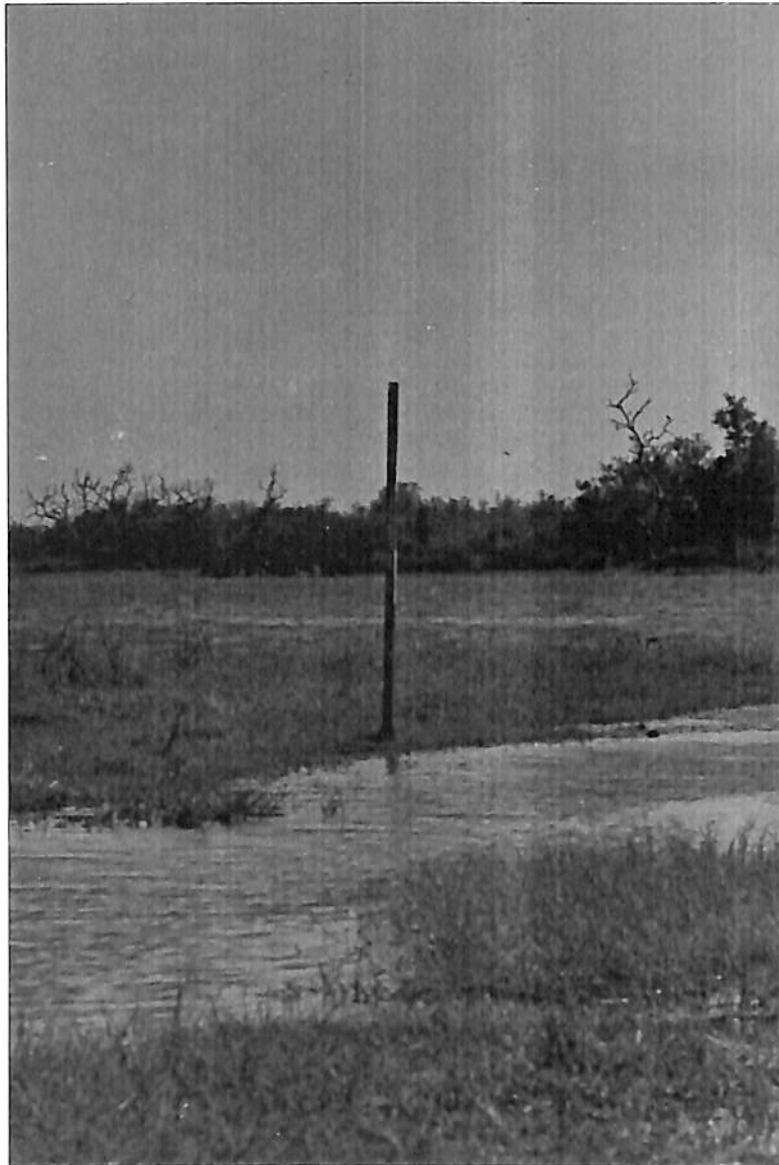
VUE VERS L'AMONT. A L'AMORCE DU CHENAL D'AMENEE ;
PRISE DE VUE DANS L'AXE LONGITUDINAL DU CHENAL ;

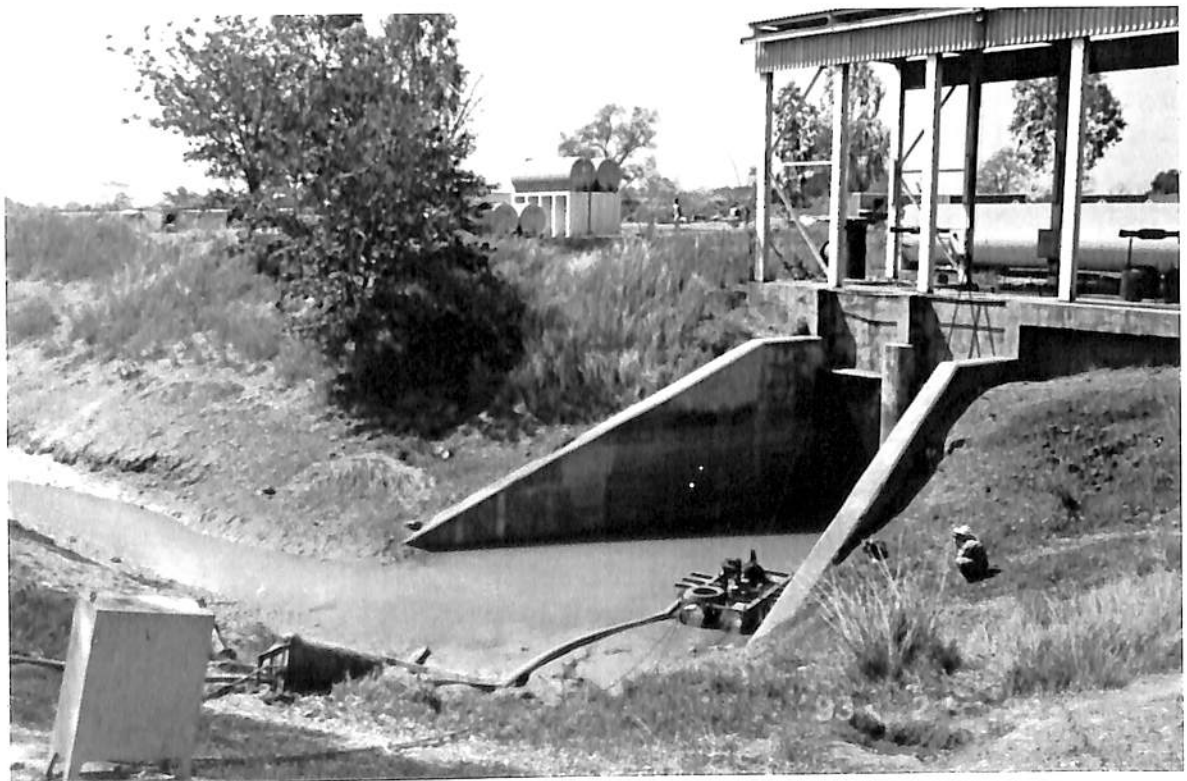
LIEU D'INSTALLATION DE DEUX POMPES (DEMONTEES POUR REPARATION EN FRANCE) DIESEL DE LA STATION DE POMPAGE PROVISoire RIVE DROITE ; DEBIT DE POMPAGE POUR IRRIGATION $\approx 3,75 \text{ m}^3/\text{s}$

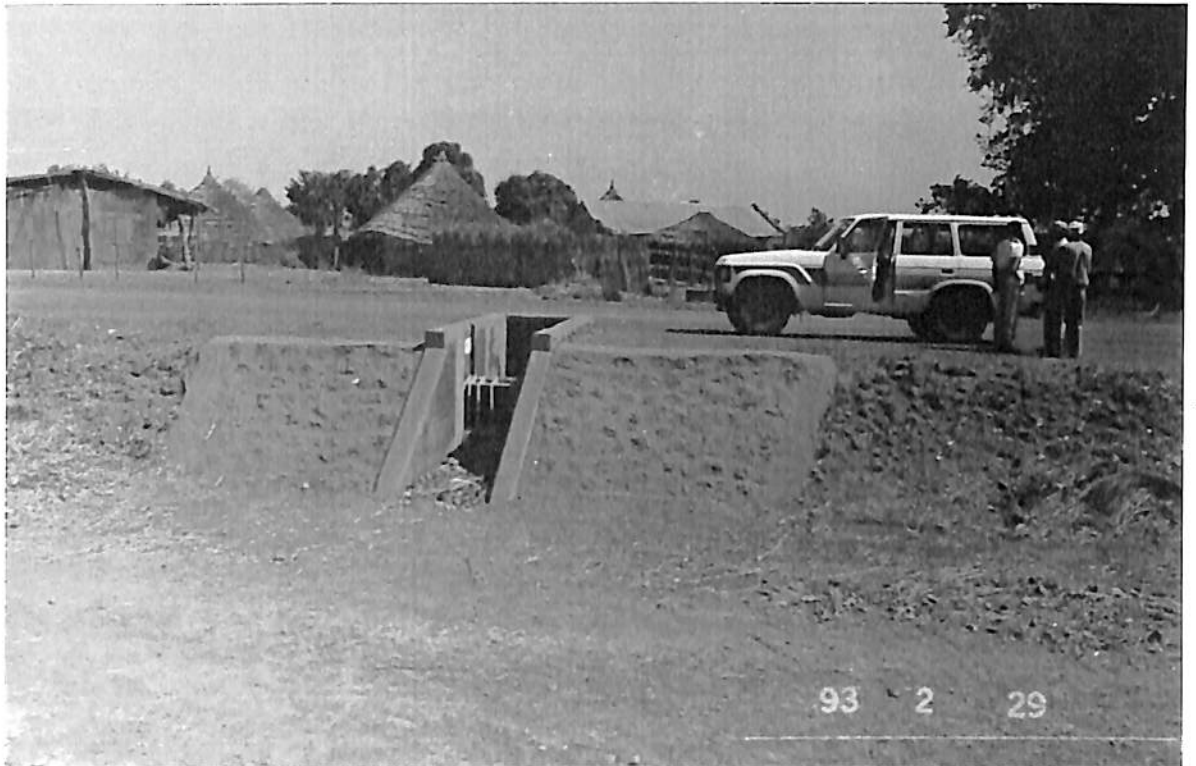
SECONDAIRE A PARTIR DU CANAL PRIMAIRE ; L'ABSENCE D'UN OUVRAGE
DE CONTROLE (UN SEUIL) N'EST PAS POUR AMELIORER
LE FONCTIONNEMENT HYDRAULIQUE DU MODULE A MASQUE

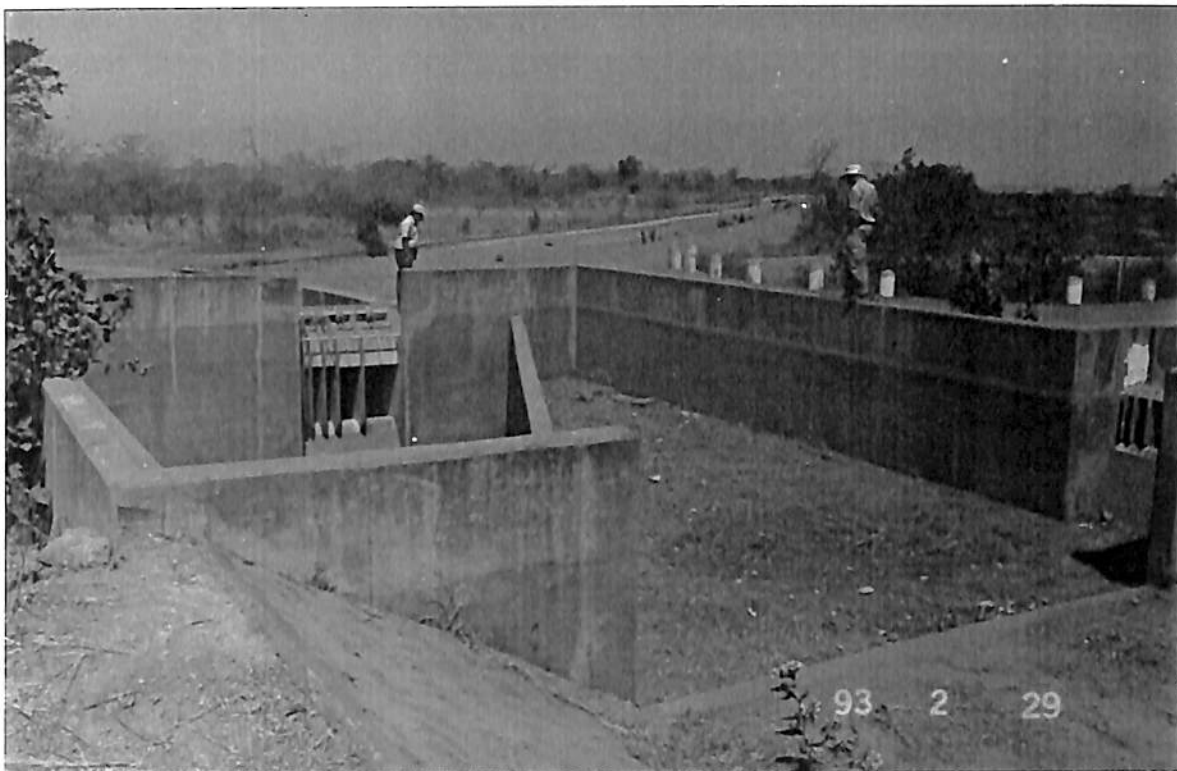
FIN DU PREMIER TRONCON DU CANAL PRIMAIRE ;
MODULES A MASQUES, DEVERSOIR DE REGLAGE DE
NIVEAU D'EAU, DEVERSOIR LATERAL DE SECURITE
(EAUX DEVERSANT VERS LE DRAIN)

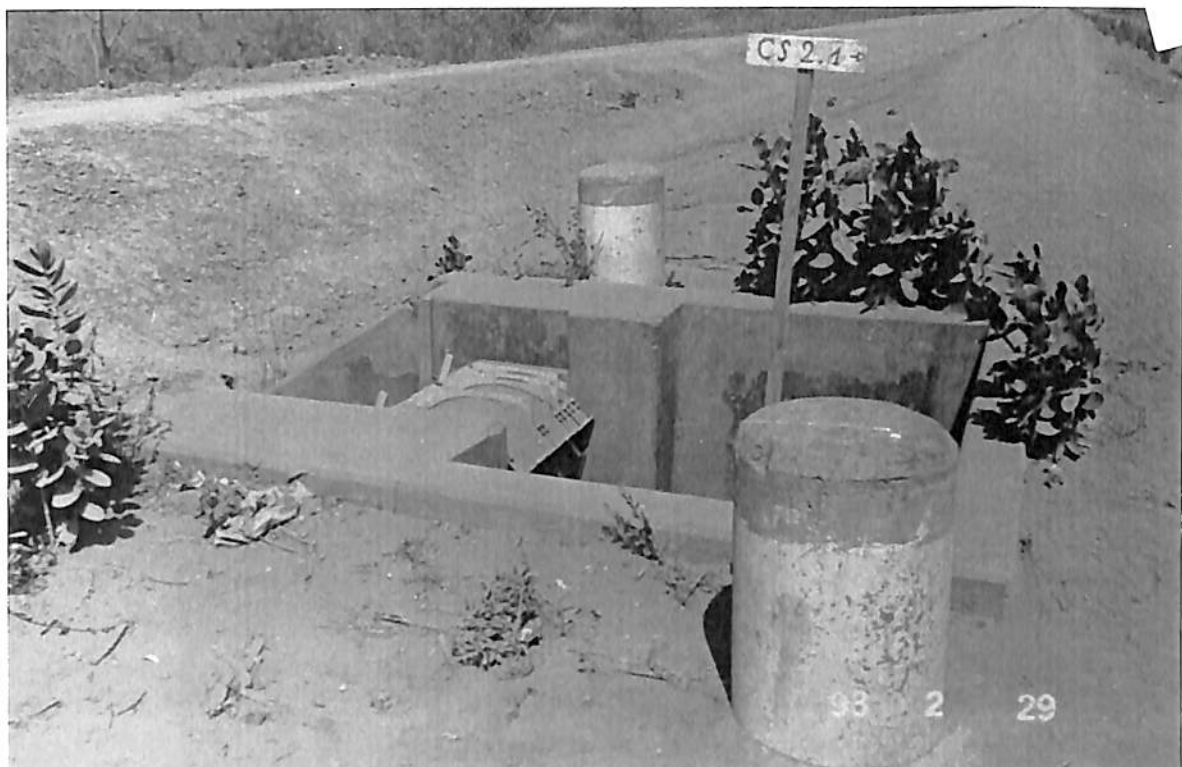
TRAVAUX EN COURS D'EXECUTION (ENTREPRENEUR RAZEL)
 PRISE SECONDAIRE ; REGLAGE DE DEBIT A L'AIDE
 D'UN MODULE A MASQUES (PRISE MODULEE)

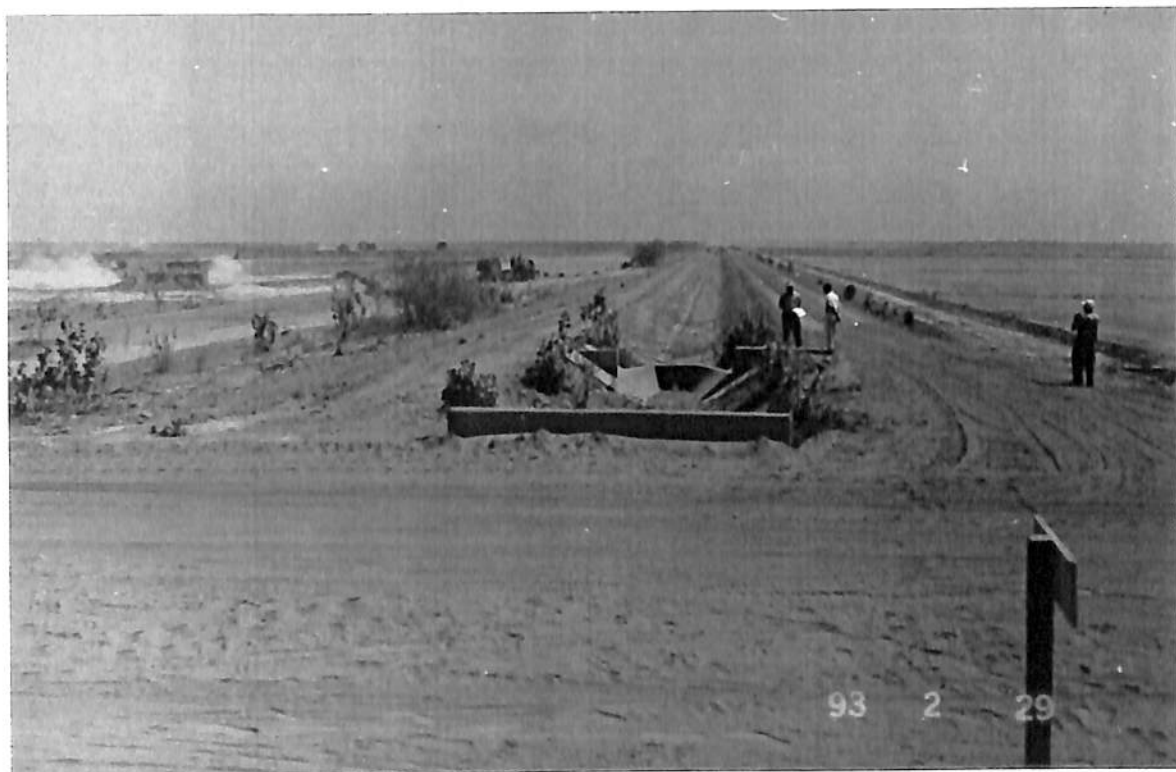
LE DEBIT PRELEVE SUR LE CANAL PRIMAIRE EST ENSUITE ENVOYE SOUS
 LA PISTE ET REPARTI SUR TROIS CANAUX SECONDAIRES ; LE DESERVOIR
 "GIRAUDET" FAIT LE REGLAGE DU NIVEAU DU PLAN D'EAU DANS
 L'OUVRAGE REPARTITEUR ;

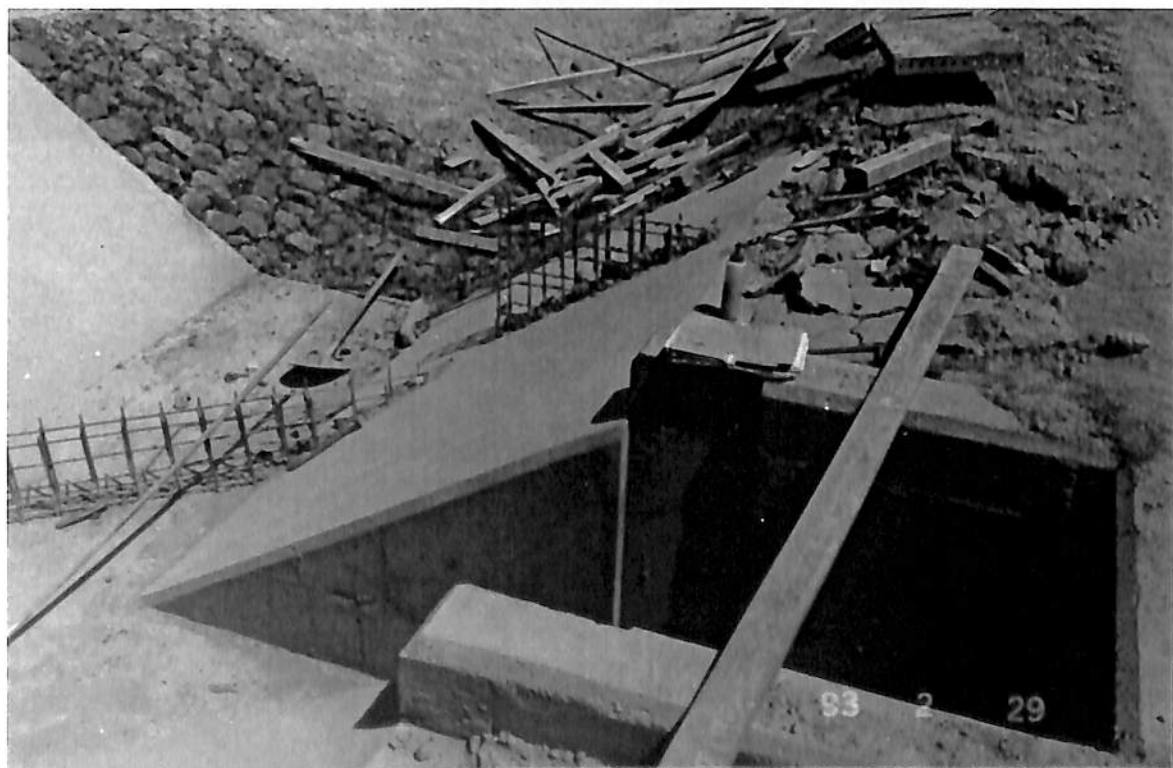
"DEVERSOIR OBLIQUE" EN COURS D'EXECUTION

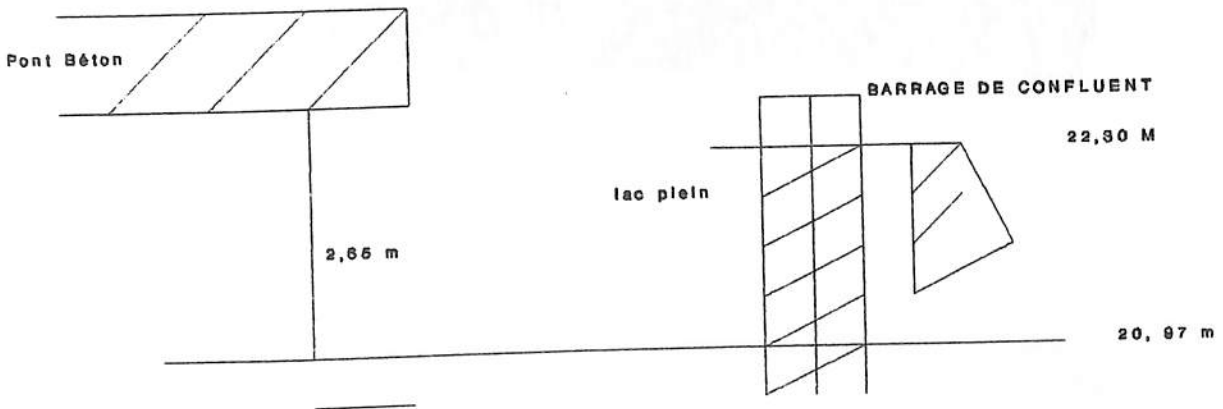
PONT DE KOUNKANE

**LE PLAN D'EAU SE TROUVE A ENVIRON 2,65 METRES EN DESSOUS
DU PLAFOND INFERIEUR DU PONT EN BETON**

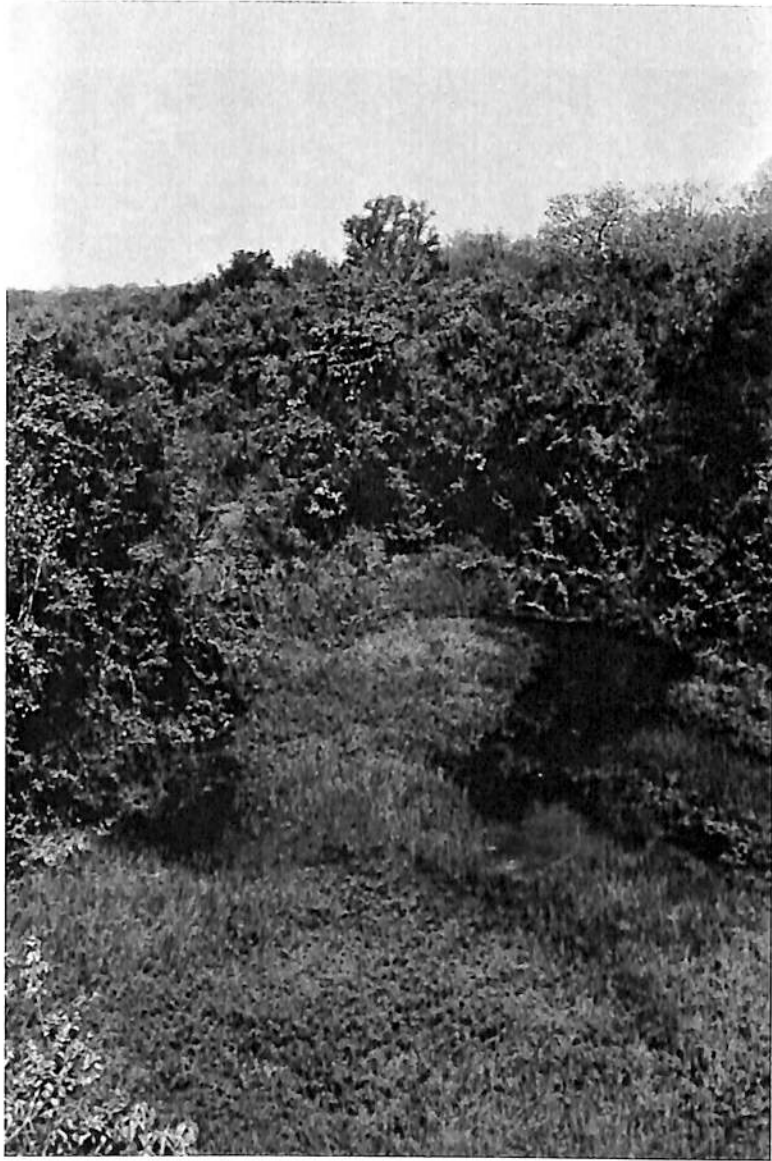
PRISE DE VUE AU 26 FEVRIER 1993 AU PONT DE WASSADOU ;
DEBIT OBSERVE CE JOUR-LA : ENVIRON 100 LITRES/SECONDE.
